EKSPERTYZA TECHNICZNA

**BUDYNKU SZKOŁY
GDAŃSK ul. Kępna 38
Działka nr 15/5 Obręb 763**

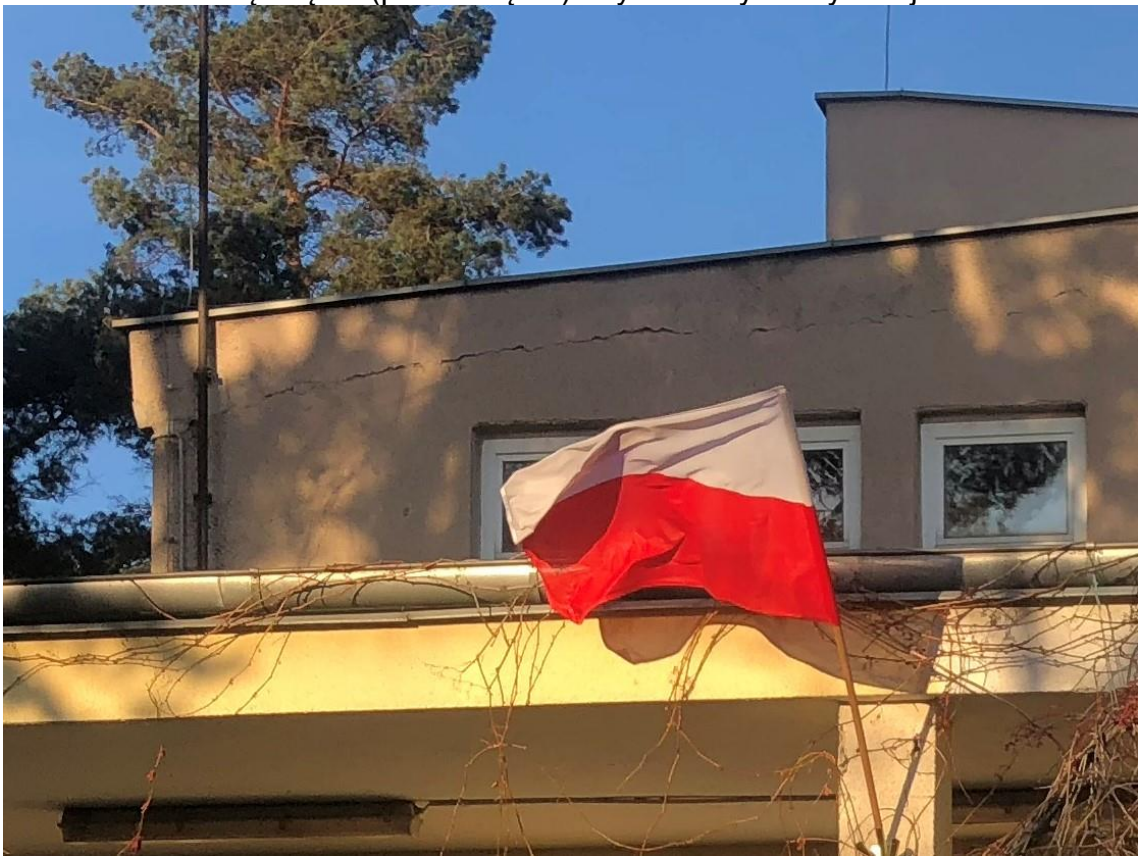
Ściany suche, bez widocznych pęknięć i zarysowań z nielicznymi wadami. Na elewacjach budynku uwidaczniają się drobne odspojenia tynku – głównie w pasach pod rynnowych.(fot.2) Na ścianie szczytowej, w grubości ocieplenia stropodachu poziomo odspojona część ściany na długości kilku metrów, spowodowana prawdopodobnie pęcznieniem warstwy ocieplającej. (fot.1) Ściany pomieszczeń kotłowni w części poniżej terenu mocno zawilgocone. Tynki wewnętrzne i zewnętrzne odspojone na dużych powierzchniach.

1. Pęknięcie (przesunięcie) attyki ściany szczytowej

- Ściany budynku nie wykazują oznak utraty nośności, stan techniczny dobry. Należy wykonać;
 - a. Izolację przeciwwilgociową ścian fundamentowych
 - b. Miejscowe uzupełnienie tynków.
 - c. Wykonać 5cm szczeliny w izolacji stropodachu z żużla na całym obwodzie wzdłuż ścianki kolankowej. Uzupełnić potrzebne ocieplenie stropodachu dodatkową warstwą termiczną.
 - d. Naprawić zarysowaną w spoinie wspornej ścianę.
- Wykonać opaskę wokół budynku.
- Wymienić rynny i rury spustowe oraz obróbki blacharskie

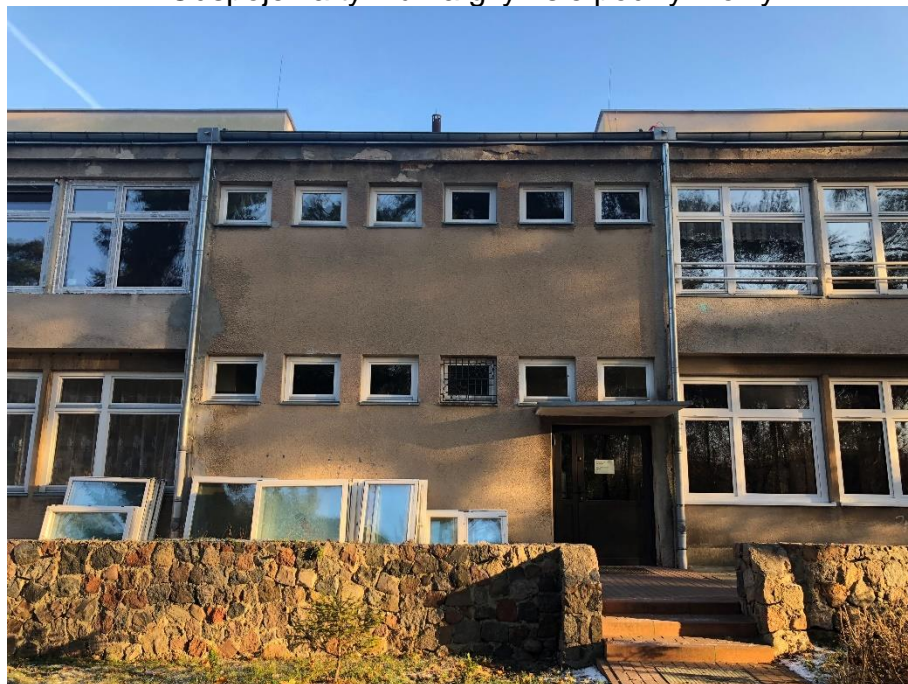
2. Odspojenia tynku na gzymsie pod rynnowym

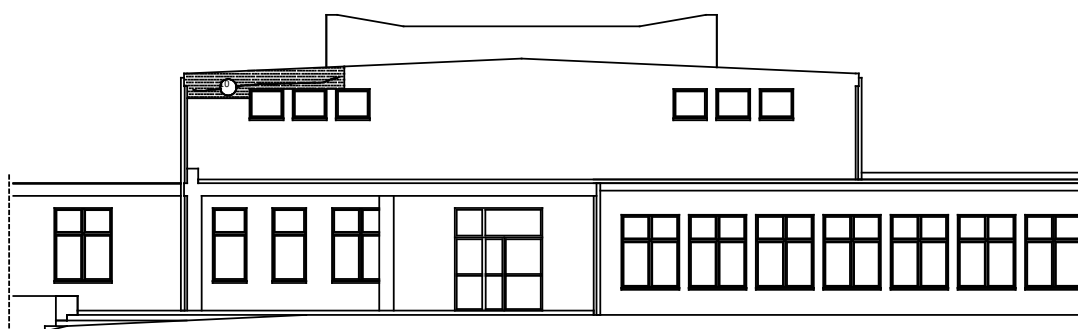
LOKALIZACJA SPEKAŃ

ELEWACJA POŁUDNIOWA - WEJŚCIOWA

⊙ naprawa pęknięć w spoinach wspornych
w ścianach zbl. nr10
