***Aktualizacja projektu planu remediacji  
środowiska gruntowo-wodnego  
(historycznego zanieczyszczenia powierzchni ziemi)  
terenu Szańca Zachodniego w Gdańsku Nowym Porcie***

Numery ewidencyjne działek: 288/1 i 288/2, obręb 61

Inwestor:

Kielce, luty 2020 r.

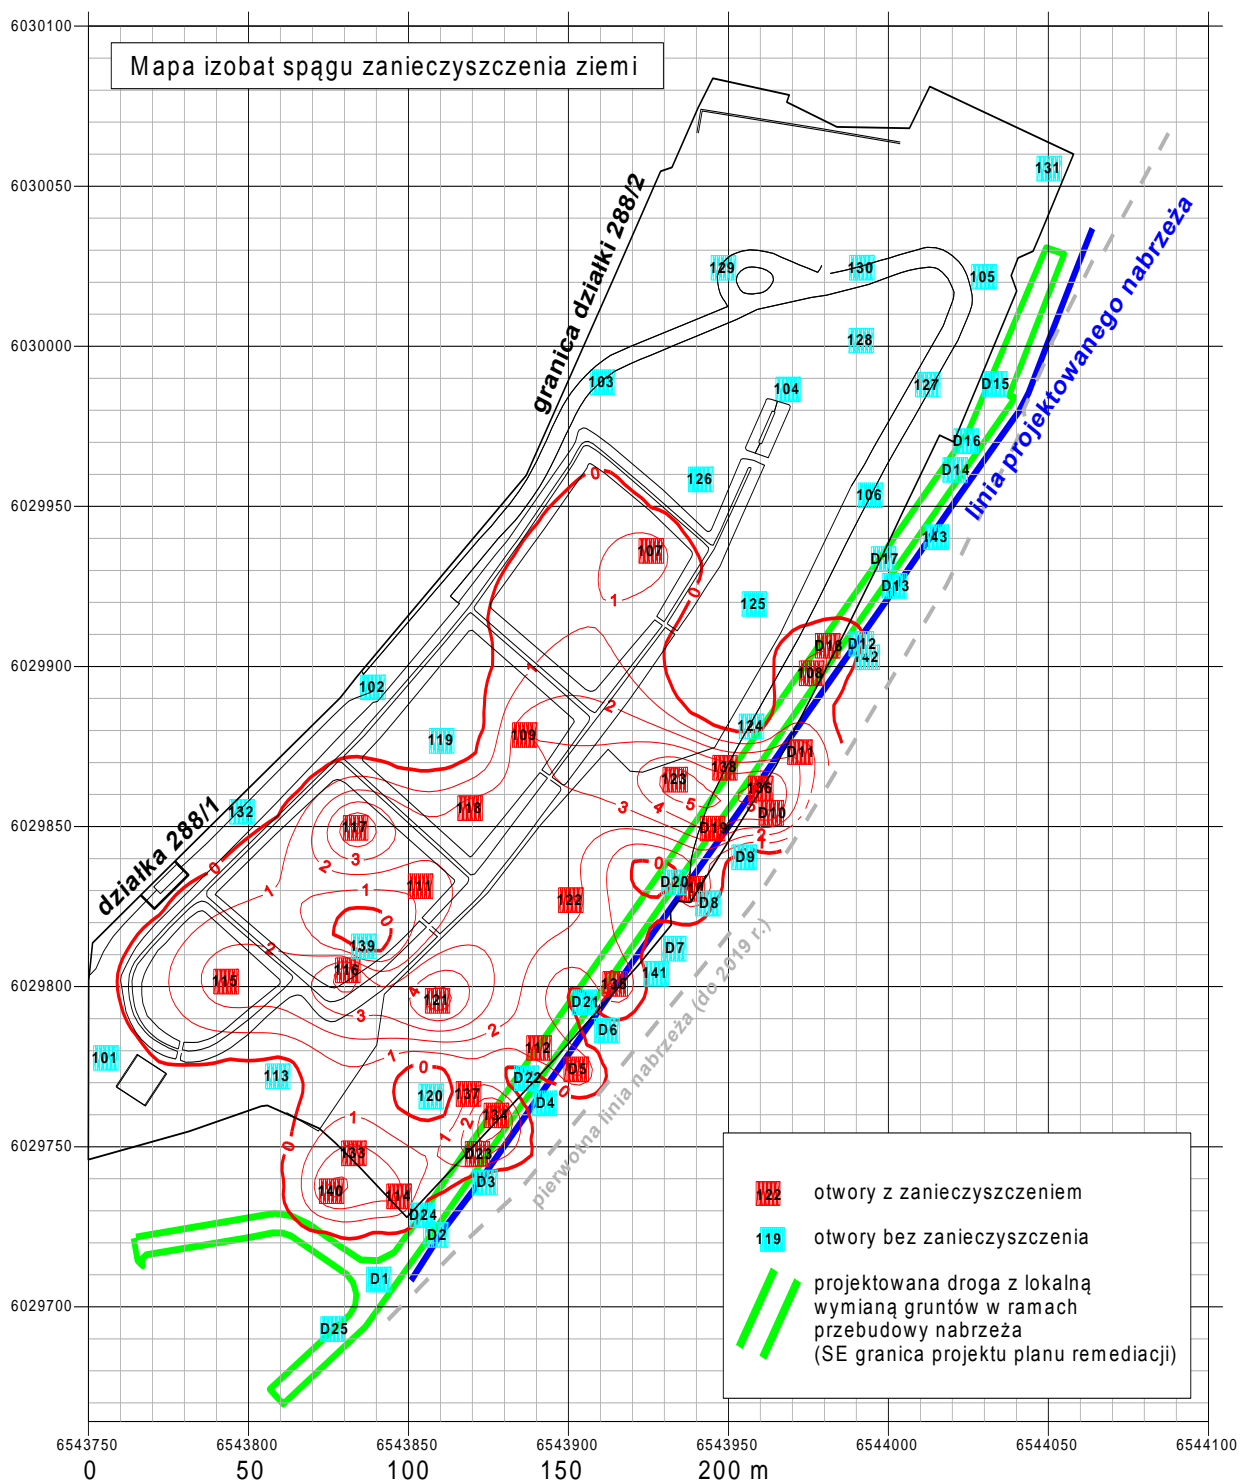
Rys. 1. Zasięg zanieczyszczenia poniżej 0,25 m dla grupy gruntów I.

Badania te zostały wstępnie zaprojektowane w programie remediacji [7] i wykonane w sierpniu i wrześniu 2018 r. Ich wyniki przedstawiono w oddzielnej dokumentacji [8]. Na rys. 1 poniżej są to otwory 137, 138 i 139. Generalnie potwierdziły się założenia przyjęte w programie remediacji [7], gdyż w V etapie nie stwierdzono zanieczyszczenia poniżej 4m. Wg przyjętej interpretacji, w punktach gdzie zanieczyszczenie stwierdzono na gł. 4,0 m w etapie IV, może ono sięgać do około 5,5 m. W tym samym czasie wykonano badania wstępne na sąsiedniej działce 289, co także postulowano w programie remediacji [7]. Zostały one udokumentowane [9] niezależnie od badań na działce 288/2. Ponieważ spełniają one wymogi rozporządzenia [1] można je wykorzystać w projekcie planu remediacji dla działki 288/2 jako otwory konturujące zanieczyszczenie, które wykracza poza granicę tej działki. Na rys. 1 są to otwory 140, 141, 142 i 143. Ponadto wykorzystano informację z sond serii „D” gł. 2 m, z obszaru przebudowywanego nabrzeża.

Przy interpretacji zasięgu zanieczyszczenia wzdłuż kanału portowego wzięto dodatkowo pod uwagę informacje z licznych sondowań dla potrzeb inwestycji przebudowy nabrzeża, jednak badania te nie są oficjalnie dostępne (są własnością konsorcjum budowlanego). Zasięg zanieczyszczenia od południa, już poza działką 288/2 wyinterpretowano tak jak na całej byłej bazie paliw, jak dla I grupy gruntów, podczas gdy drogi zaliczają się do IV grupy. W otworze 140 zanieczyszczenie w zakresie ksilenów nieznacznie przekracza normę [1] dla I grupy

gruntów ale spełnia ją dla IV (zał. 1), zatem zasięg zanieczyszczenia formalnie będzie w tym rejonie po granicy działki.

Całkowitą objętość zanieczyszczonej ziemi w strefie poniżej 0,25 m oszacowano w dokumentacji [8] na blisko 40 tys. m<sup>3</sup> co daje ponad 70 tys. Mg. Uwzględniając stężenia wszystkich substancji ropopochodnych podane w aktualnych badaniach [6,8,9] (zał.1a,b,c) można oszacować masę wszystkich substancji powodujących ryzyko na około 970 Mg. Odpowiada to około 1 200 m<sup>3</sup> rozlanego do ziemi paliwa i innych substancji.
