Dendrom

EKSPERTYZA

DENDROLOGICZNA

80-826 Gdańsk , ul. Ogarna 56

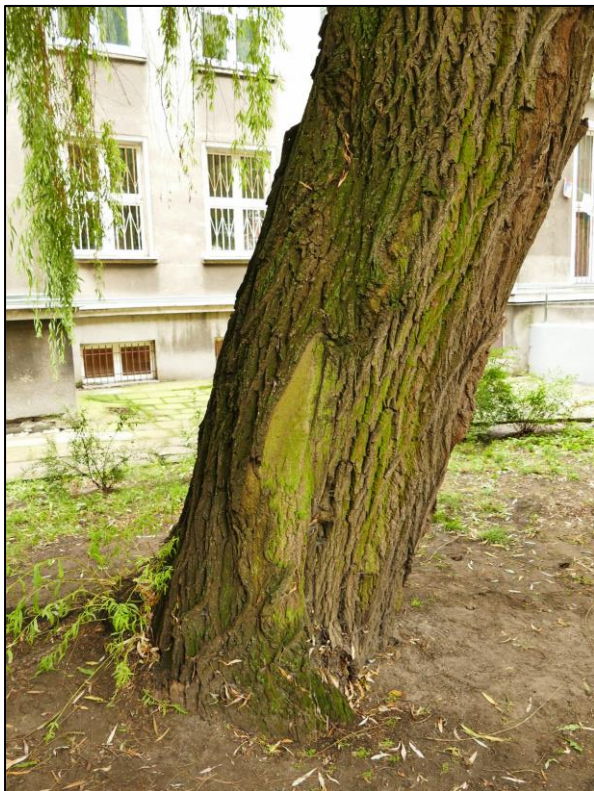
Zdj. 5. Pochylenie pnia

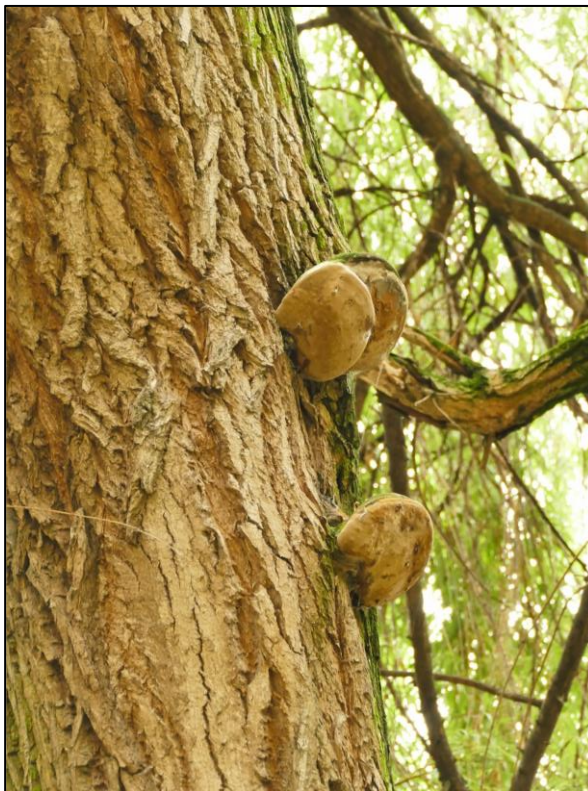
Zdj. 6. Liczne owocniki grzybów na pobocznicy pnia

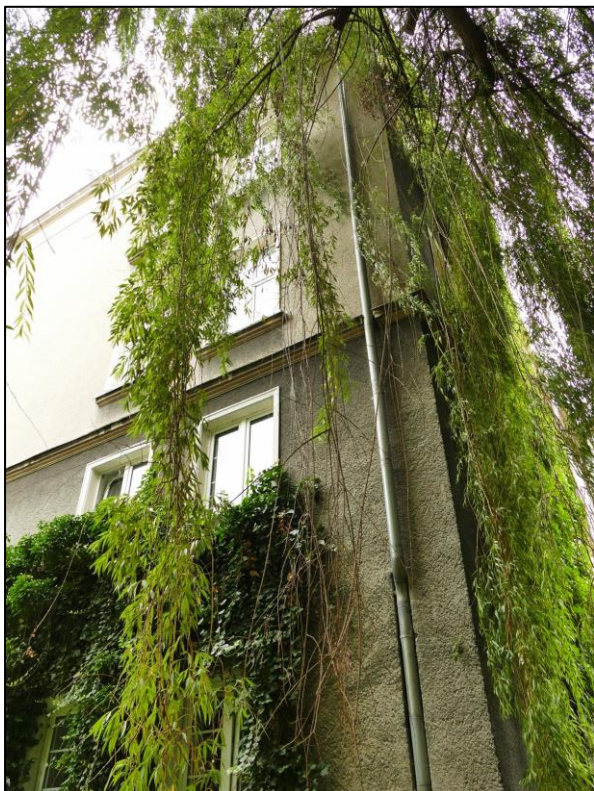
Zdj. 7. Ingerencja korony drzewa przy elewacji budynku

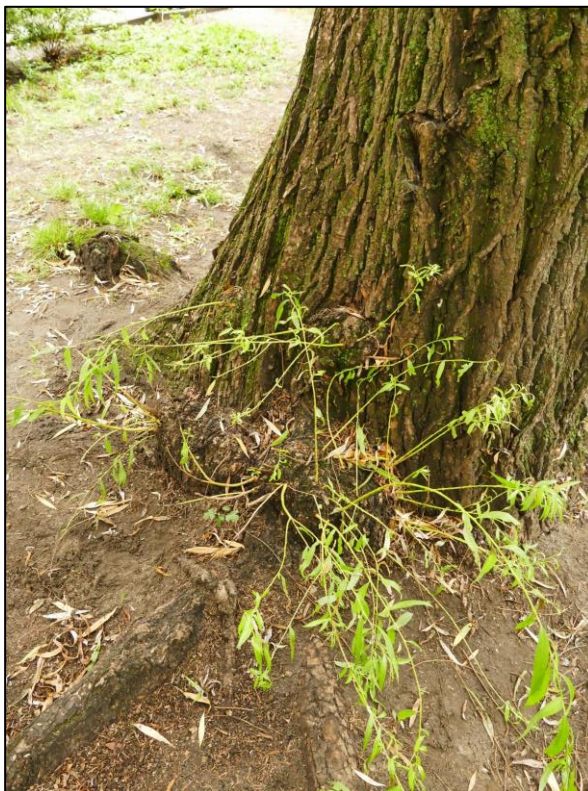
Opis ogólny stanu korzeni					
Drzewo posiada wyniesiony system korzeniowy (zwłaszcza od strony S i E). Badanie sondą arborystyczną wykazało częściowe uszkodzenia systemu korzeniowego od strony SE.					
Ocena skali żywotności wg Kasprzaka (2005)	III/IV	Ocena skali zdrowotności wg Pacyniaka i Smólskiego (1973)		1/2	
Ocena witalności drzewa wg skali Roloffa (1989)	*	Ocena statyki drzewa (klasyfikacja FRC)		C

Zdj. 8. Wyniesiony system korzeniowy drzewa

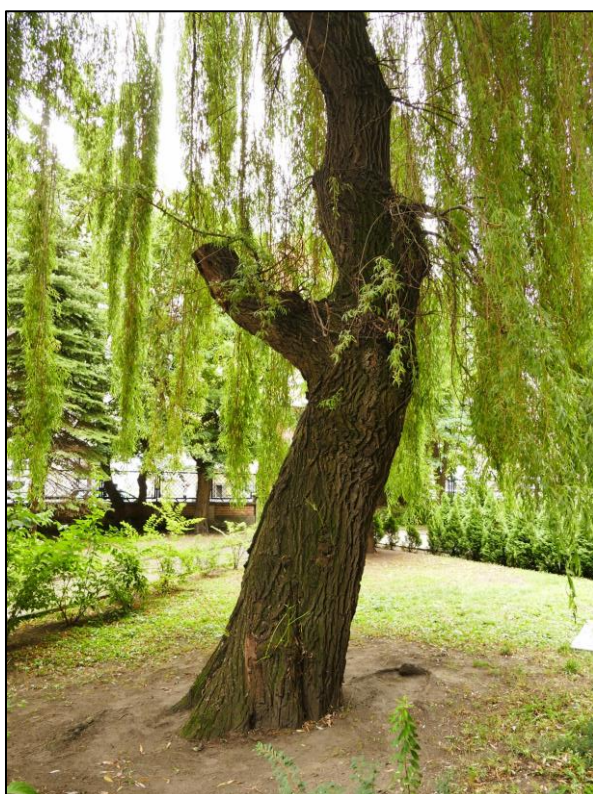
Zdj. 21. Amputowany w przeszłości konar w odziomkowej części pnia

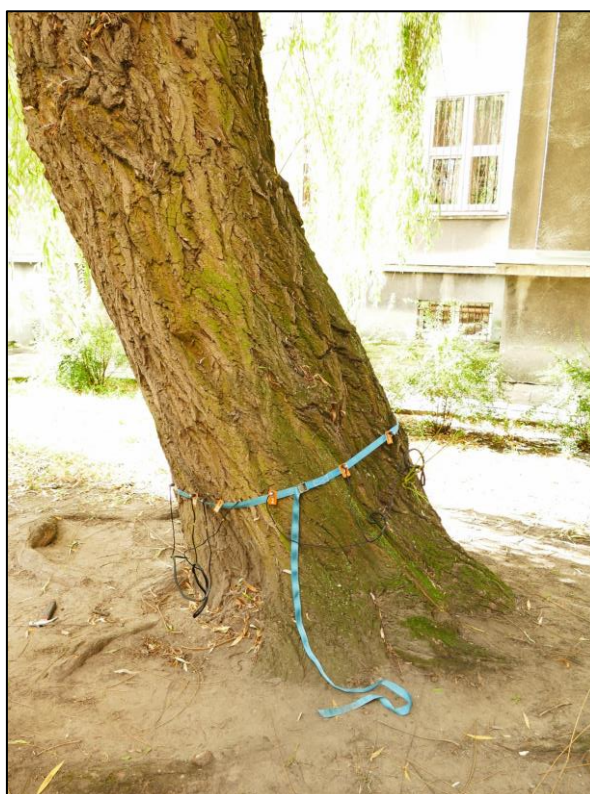
Zdj. 22. Pochylenie pnia

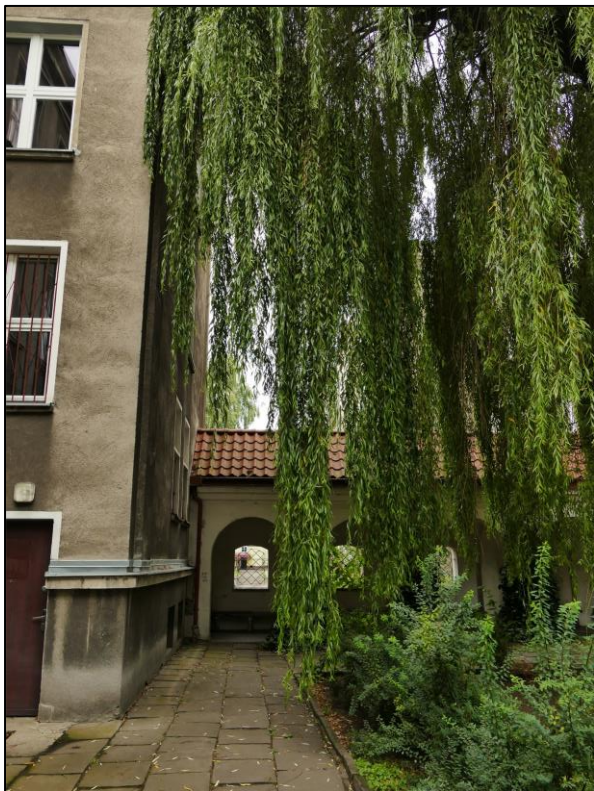
Zdj. 23. Zbliżenie korony drzewa do ścian budynku

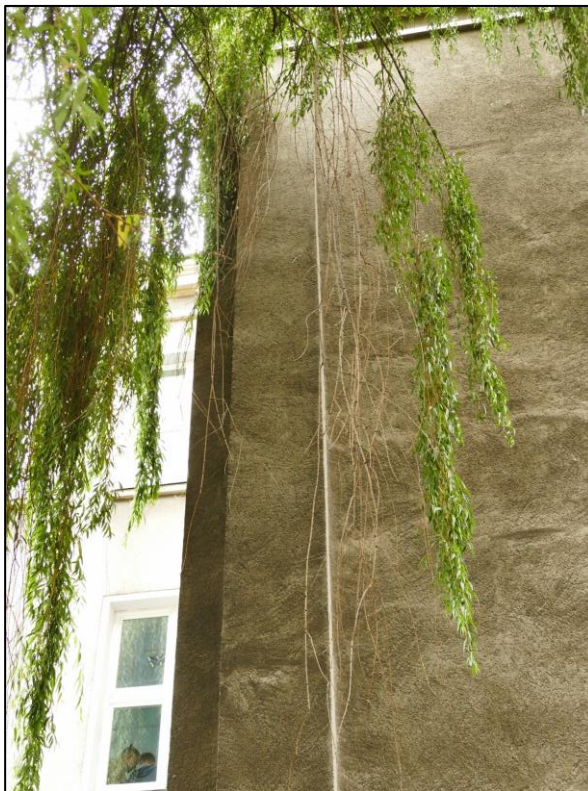
Zdj. 24. Zbliżenie korony drzewa do ścian budynku

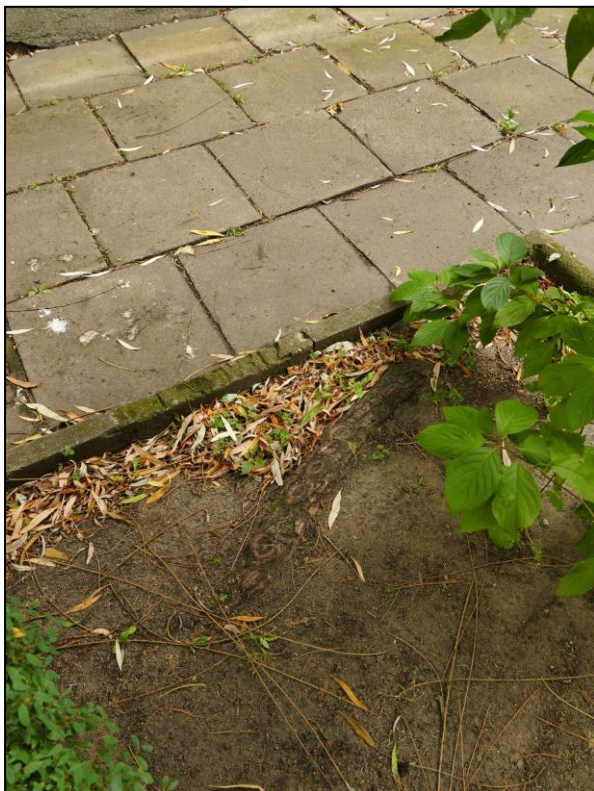
Zdj. 25. Wyniesiony system korzeniowy drzewa

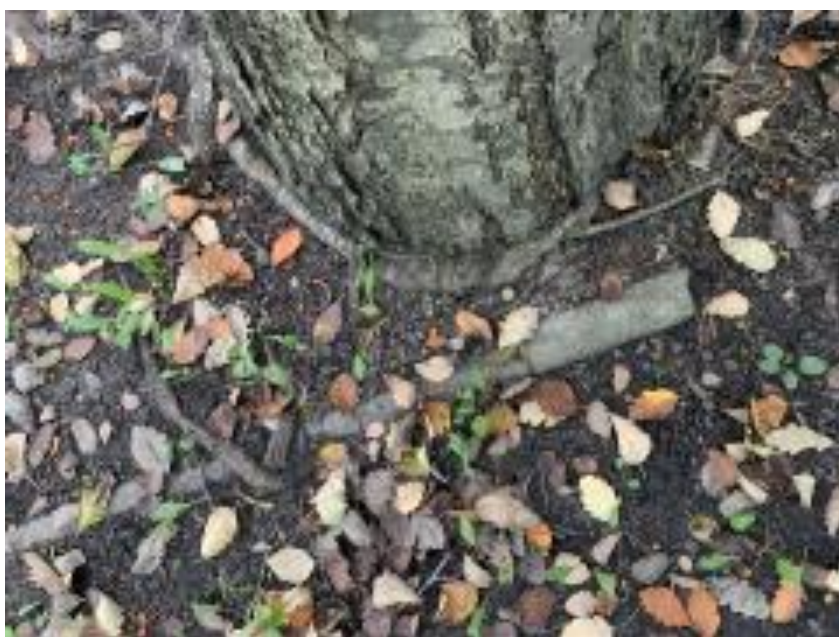
Zdj. 47. Widok na korzenie

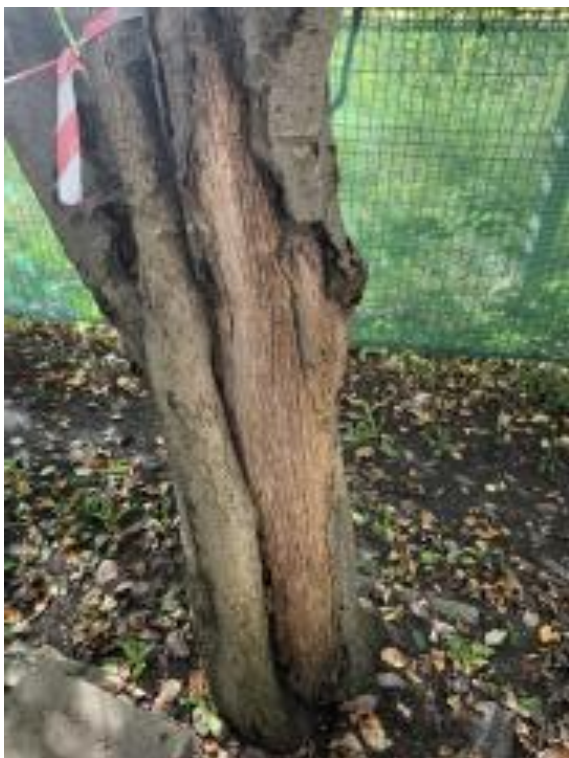
Zdj. 57. Widok na uszkodzony pień

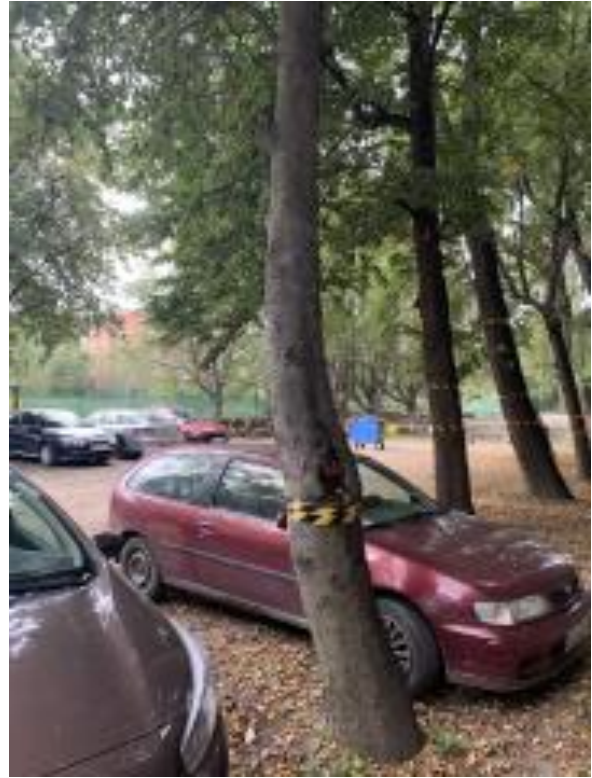
Opis ogólny stanu pnia					
Drzewo jednopniowe, o pniu lekko skrzywionym w stronę zachodnią. Widoczna tworząca się dziupla o dość dużym poziomie wypróchnienia.					
Opis ogólny stanu korzeni					
Badanie sonda arborystyczna nie wykazuje uszkodzenia korzeni					
Ocena skali żywotności wg Kasprzaka (2005)	III / IV	Ocena skali zdrowotności wg Pacyniaka i Smólskiego (1973)		1 / 2	
Ocena witalności drzewa wg skali Roloffa (1989)	2	Ocena statyki drzewa (klasyfikacja FRC)		C

Zdj. 78. Widok na dziuple

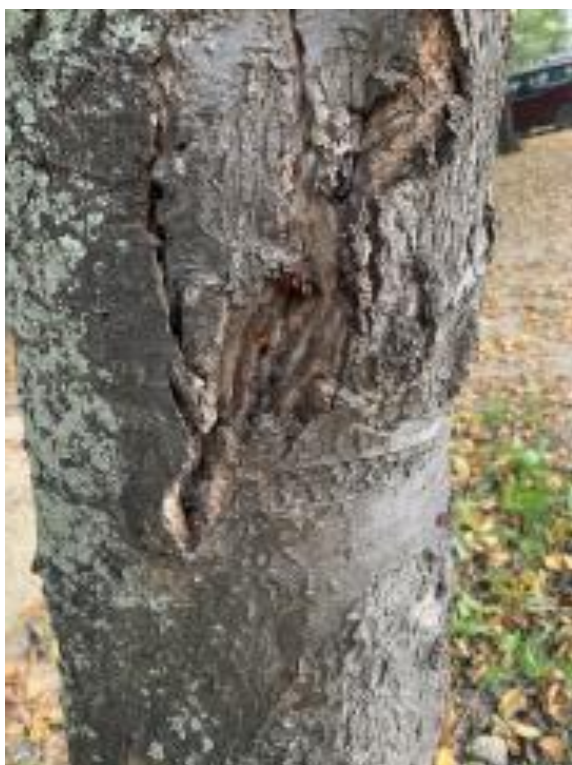
Zdj. 103. Zbliżenie na pęknięcie kory

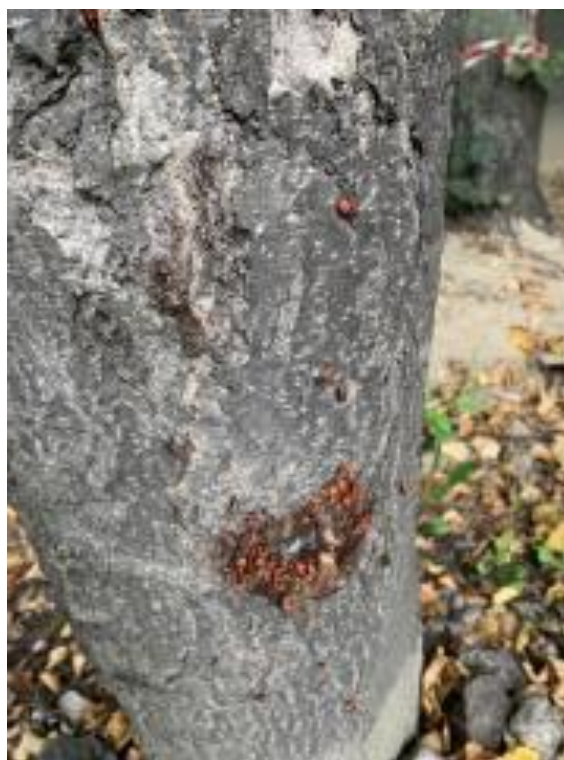
Opis ogólny stanu pnia				
<p>Drzewo jednopniowe; Pień drzewa w znacznym stopniu przechylony na stronę południową czyli na stronę parkingu. Widoczne siedlisko Kowala bezskrzydłego (tzw. Tramwajarza)</p>				
Opis ogólny stanu korzeni				
<p>Widoczne siedliska grzyba Opieńka i purchawki. Badanie sondą arborystyczną nie wykazuje uszkodzenia korzeni.</p>				
Ocena skali żywotności wg Kasprzaka (2005)	III / IV	Ocena skali zdrowotności wg Pacyniaka i Smólskiego (1973)	1 / 2

Zdj. 104. Zbliżenie na siedlisko owada Kowala Bezskrzydłego (Tramwajarza)

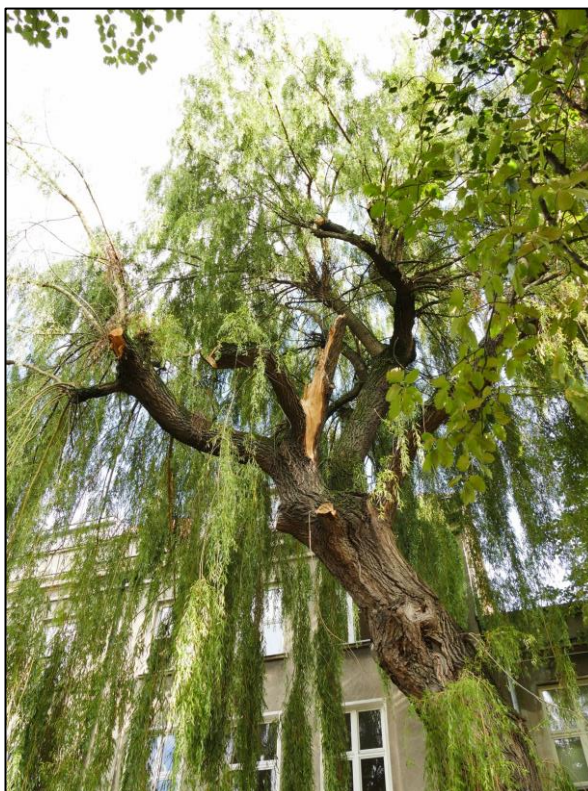
Zdj. 113. Nasada korony z widocznym rozległymi wyłamaniami

- 2) Drzewo nr 23 uległo rozległemu uszkodzeniu spowodowanym działaniem wiatrów. W aktualnym stanie drzewo zagraża bezpieczeństwu mienia i osób. Stan drzewa i wrażliwe otoczenie wokół drzewa wymuszają wykonanie niezwłocznej wycinki drzewa zgodnie ze szczegółowymi zaleceniami zawartymi w karcie przeglądu drzewa. W związku z rozpoczynającym się rokiem szkolnym i częstą obecnością dzieci i młodzieży w otoczeniu drzewa należy wystąpić z wnioskiem o usunięcie drzewa z pominięciem standardowej procedury administracyjnej. Ze względu na stwarzanie wysokiego stopnia zagrożenia w otoczeniu drzewa należy wystąpić o niezwłoczne wydanie decyzji na usunięcie drzewa w trybie określonym art. 89.7 ustawy o ochronie przyrody (per analogia art. 16 kodeksu wykroczeń oraz art. 26 kodeksu karnego). **Drzewo należy usunąć niezwłocznie** – bez przeprowadzania procedury administracyjnej określonej w trybie art. 83 ustawy o ochronie przyrody.

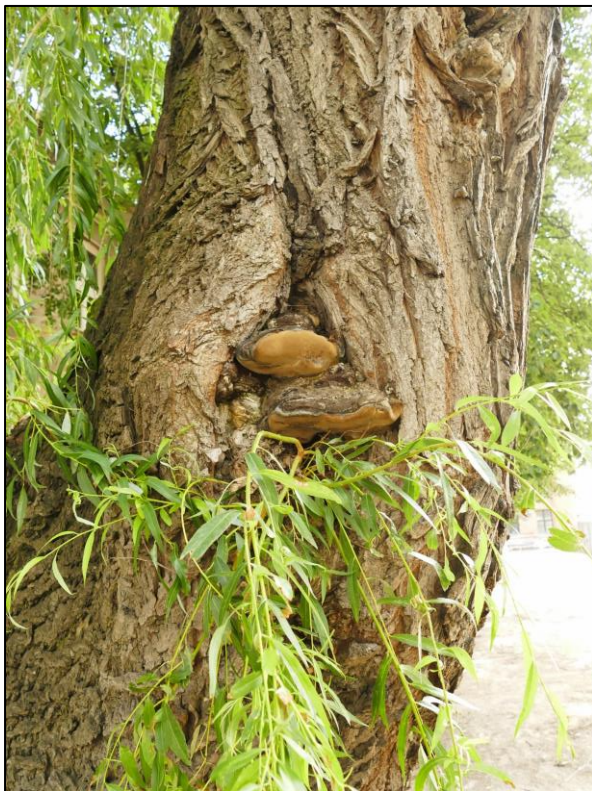
Zdj. 114. Owocniki czyreni w miejscu dawnego wyłamania konarów

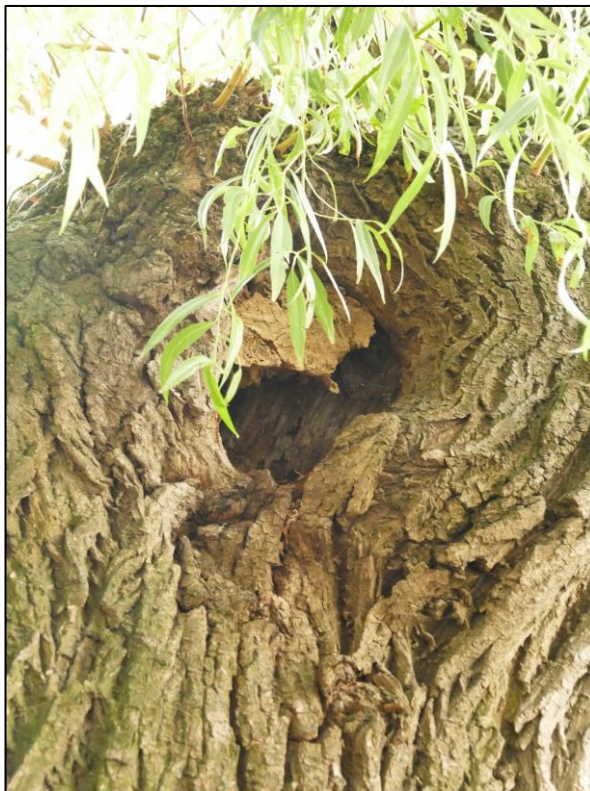
Zdj. 115. Ubytek wgłębny w odziomkowej części pnia

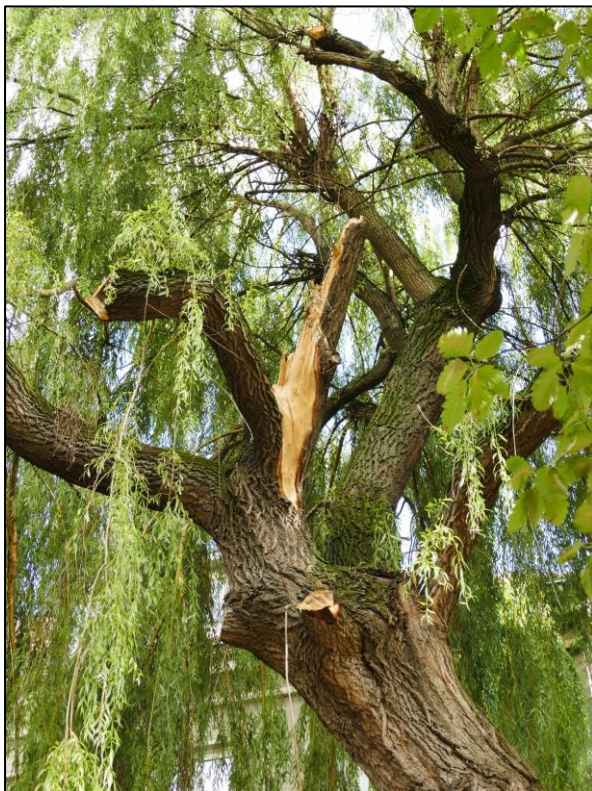
Zdj. 116. Wyłamanie konarów konstrukcyjnych

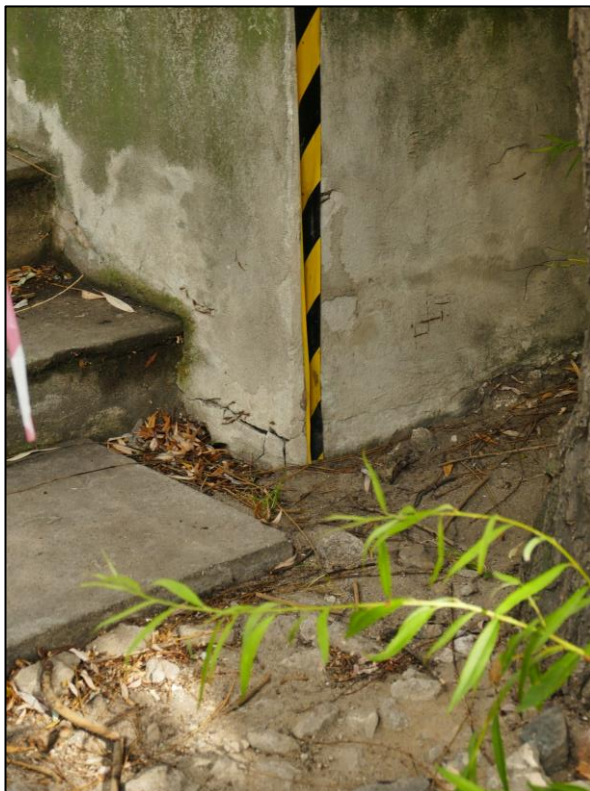
Opis ogólny stanu korzeni			
Drzewo wykształciło średniej wielkości napływy korzeniowe. Najniższa część pnia jest wyraźnie nabrzmiąta, ale bez oznak zakłóceń funkcjonowania tkanki drzewnej. Widoczne pojedyncze uszkodzenia przy schodach spowodowane przez system korzeniowy drzewa. Brak możliwości przebadania korzeni sondą arborystyczną, ponieważ teren wokół drzewa jest zagruzowany.			
Ocena skali żywotności wg Kasprzaka (2005)	III	Ocena skali zdrowotności wg Pacyniaka i Smólskiego (1973)	2
Ocena vitalności drzewa wg skali Roloffa (1989)	*	Ocena statyki drzewa (klasyfikacja FRC)	CD(wysokie ryzyko)

Zdj. 117. Uszkodzenia spowodowane przez system korzeniowy drzewa

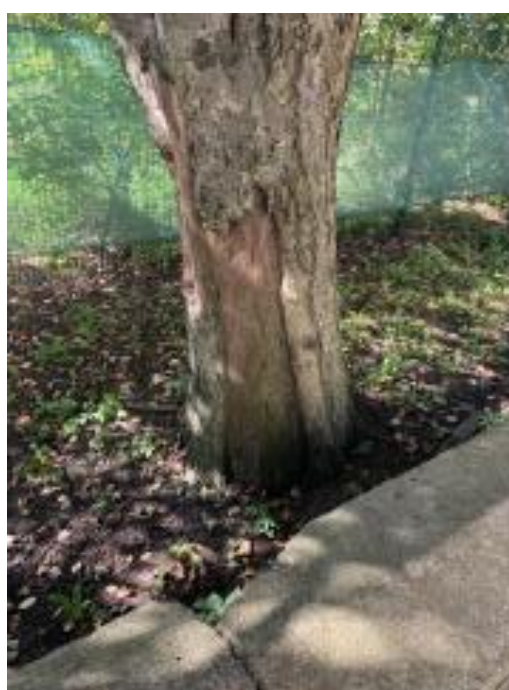
Zdj. 143. Widok na ubytek kory
