Miejsce inspekcji: Gdańsk Nowy Port Plac Przyjaciół

Data inspekcji: 18.02.2025

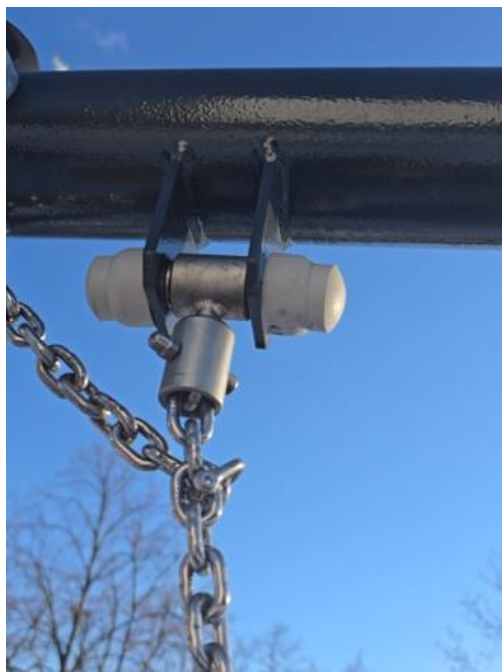
1. Huśtawka Gniazdo

- niedokręcone śruby przy zawiesiach

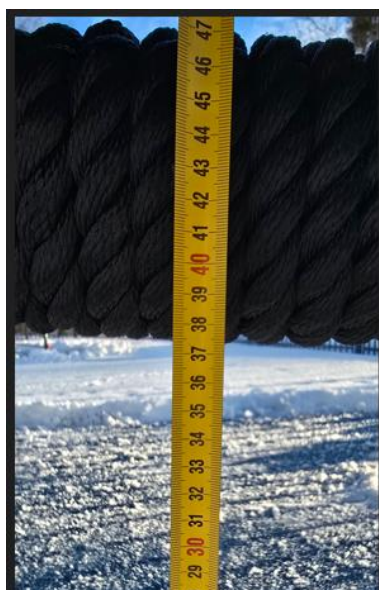
- za mały prześwit pod siedziskiem

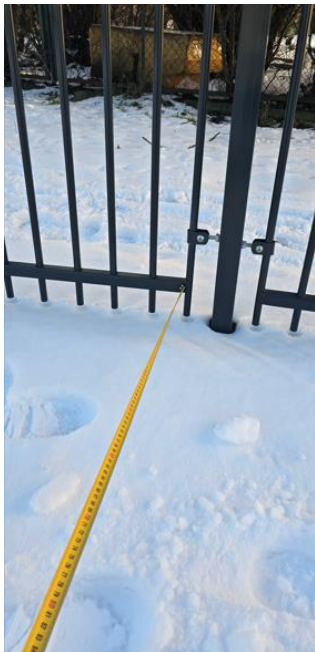
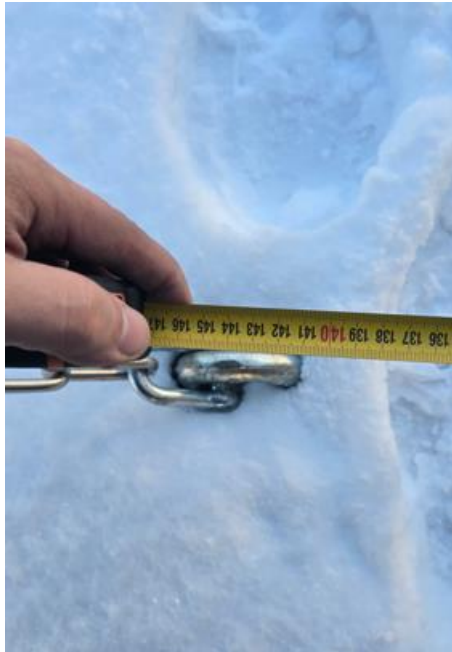
2. Piramid linowa

- niezgodna strefa do ogrodzenia, powinno być minimum 1,5 m, zmierzono 1,4 m

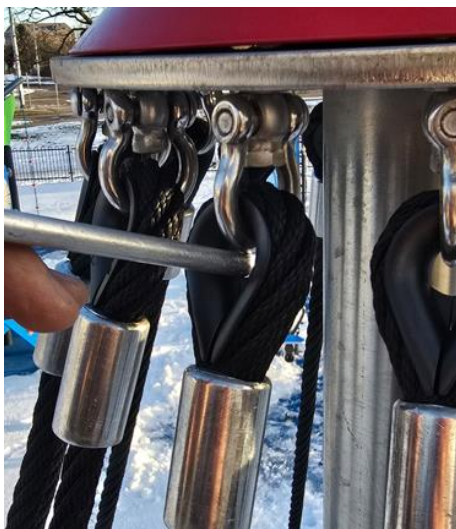
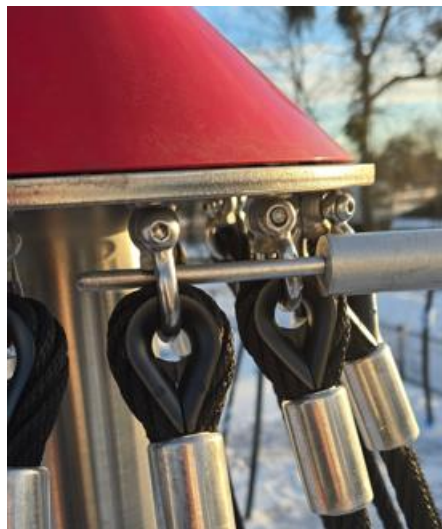
- zakleszczenie palca

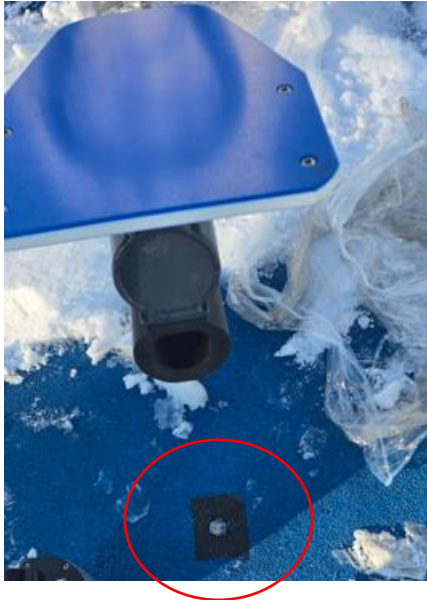
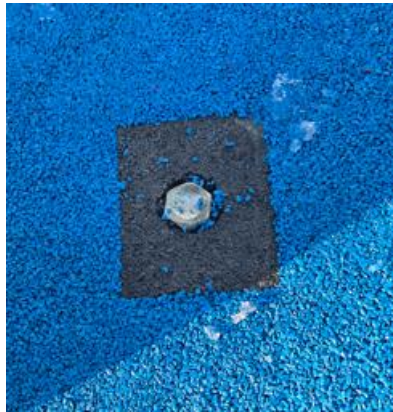
3. Huśtawka wagowa

- niejednorodna powierzchnia, wystająca śruba z powierzchni, w tym miejscu nie będzie amortyzacji uderzenia

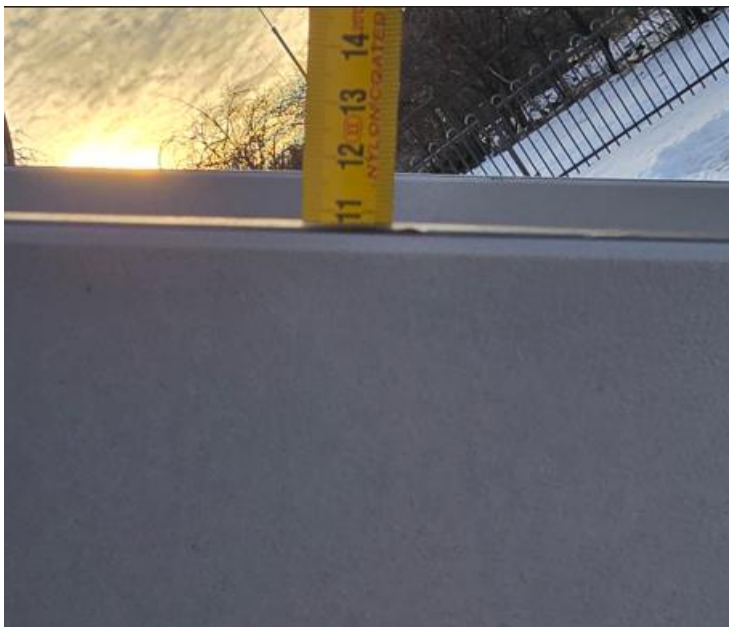
4. Zestaw zabawowy

- za niska burta, wg normy powinno być co najmniej 15cm, zmierzono 11 cm (podest znajduje się powyżej 1,2m)

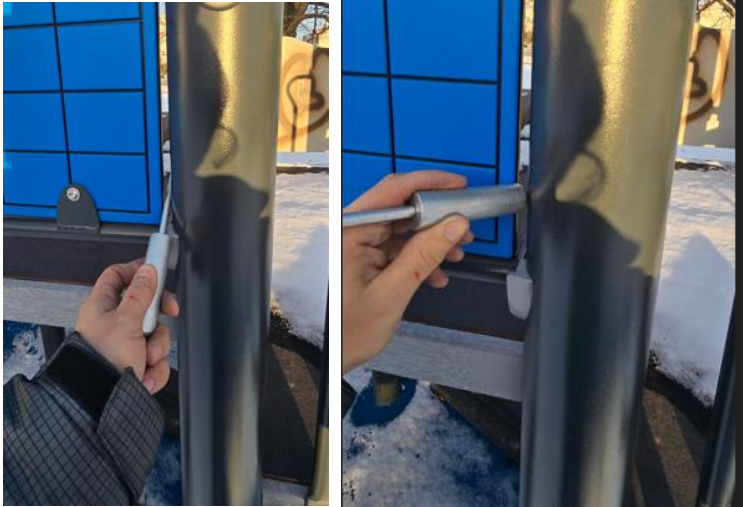
- zakleszczenie palca przy balustradzie kółko/krzyżyk

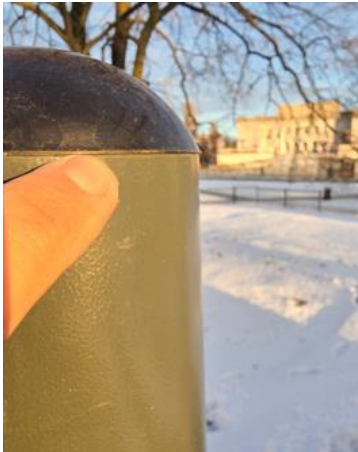
- krawędzie słupków są ostro zakończone
