**POLITECHNIKA  
GDAŃSKA**

## **OPINIA TECHNICZNA**

**dotycząca aktualnej stateczności przyczółków Mostu Siennickiego oraz możliwości spowolnienia lub zatrzymania procesu ich przemieszczania się w kierunku rzeki**

Gdańsk, 24.03.2025

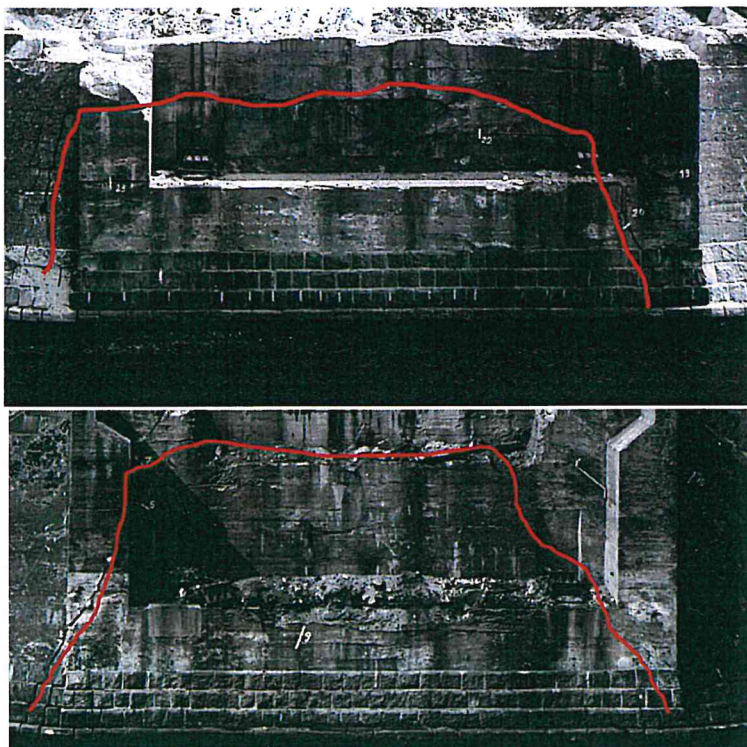
W marcu 1945 roku Niemcy próbowali wysadzić przęsła mostu i uszkodzili je na tyle skutecznie, że pomimo prób nigdy ich nie odbudowano. Wykonano wzmocnienie z wykorzystaniem tymczasowych podpór i mostu składanego Bayleya. Tak prowizorycznie wzmocnione przęsła funkcjonowały do 1986 roku. Bardzo prawdopodobne, że podczas wysadzania powstały pęknięcia na konstrukcjach przyczółków, pokazane na rys. 4 (istniejące do dzisiaj).

Rys. 4. Historyczne zdjęcia przyczółków (zachodni i poniżej wschodni) z zaznaczoną linią głównego pęknięcia. (źródło ZDiZ Gdańsk)

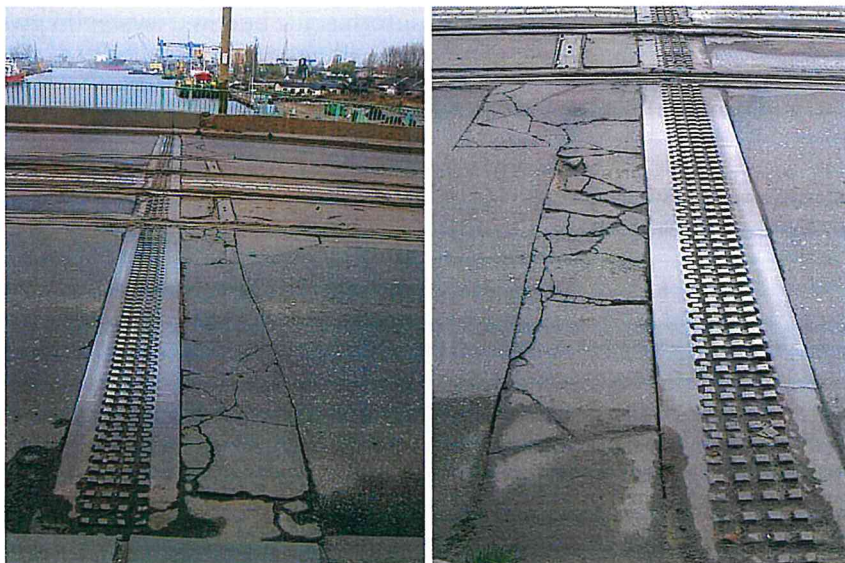
W roku 1989 oddano przebudowany Most Siennicki do użytkowania. Już wtedy przyczółki zaczęły się przemieszczać w kierunku rzeki. Świadczą o tym zdjęcia zakleszczonych dylatacji (rys. 7). Można przypuszczać, że przyczółki utrzymały stateczność dzięki zaparciu się górą o przęsło mostu. Nie dotyczy to jednak dolnej części fundamentów przyczółków, które cały czas przemieszczają się w kierunku rzeki zwiększając zginanie rusztu palowego, który nie był pierwotnie projektowany na tego rodzaju obciążenie.

Rys. 7. Pierwotna dylatacja na moście (materiały archiwalne ZDiZ Gdańsk). Widoczne całkowite zakleszczenie przy temperaturze powietrza poniżej 10°C (12.11.2004)

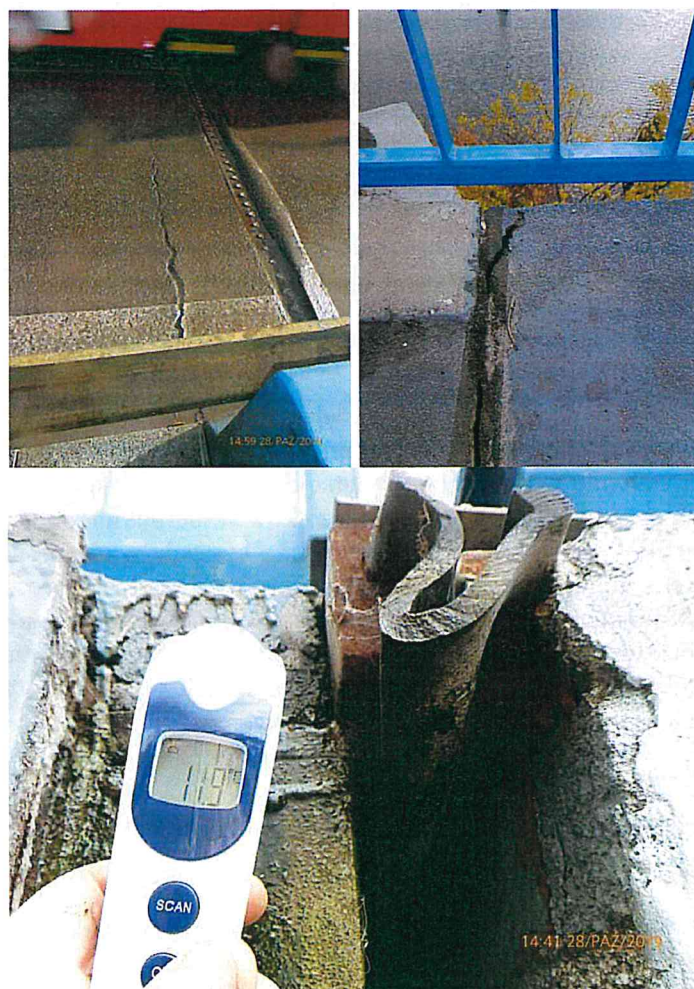
- 2015 – Montaż nowej dylatacji;
- 2019 – Stwierdzono zakleszczenie nowych dylatacji (rys. 8). Można oszacować, że w tym czasie przyczółki przesunęły się w kierunku rzeki o dodatkowe ~40 mm;

Rys. 8. Pęknięcia po remoncie w 2015 roku. Po lewej przyczółek zachodni. Po prawej przyczółek wschodni. Poniżej zakleszczone urządzenie dylatacyjne przy temperaturze 11.9°C

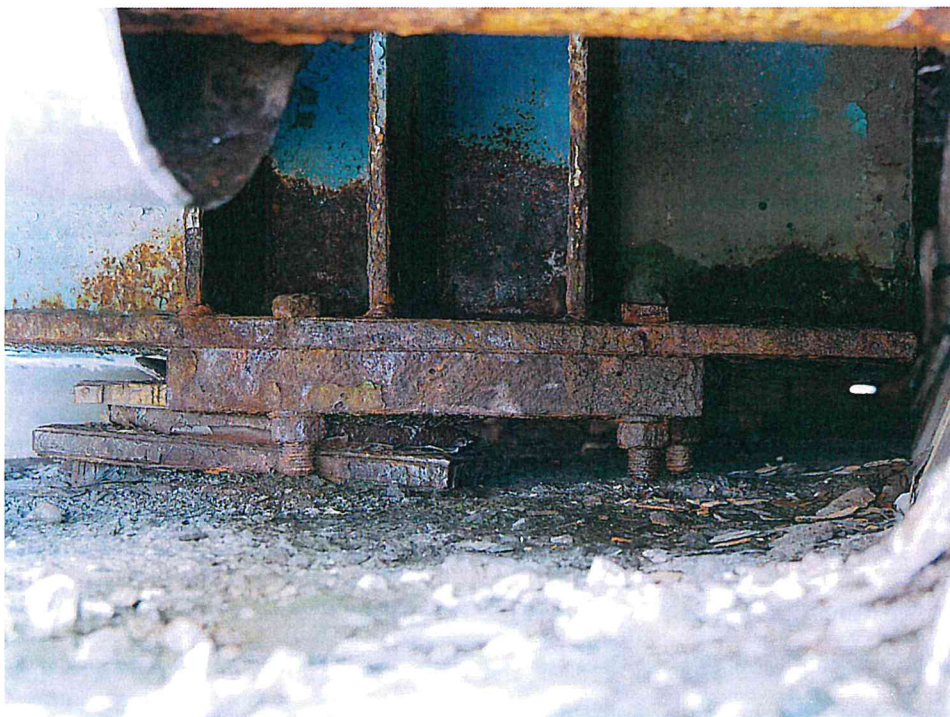
Sumaryczne przemieszczenie przyczółków w kierunku rzeki określono na podstawie pomiarów przesunięć punktów podparcia łożysk (rys. 9). Wynosiły one ok. 180 mm w kierunku rzeki na dzień 28.10.2019. Od tego czasu prowadzony jest monitoring geodezyjny położenia przyczółków, który wykazuje dalsze ich przemieszczanie się.

Rys. 9. Łożysko na przyczółku od strony Gdańska – górna woda. Przesunięcie przyczółka w stronę wody na łożysku wynosi  $\sim 182$  mm

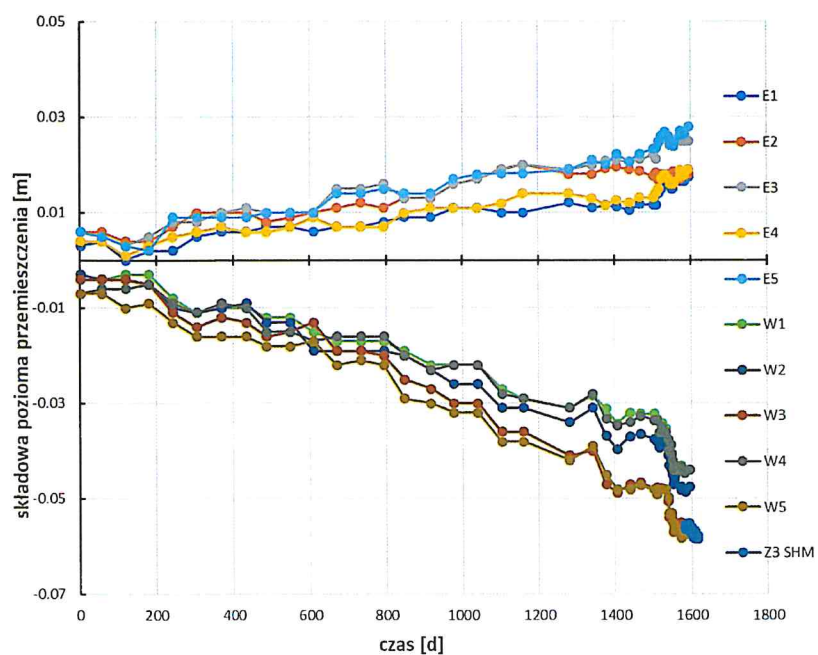
Rys. 10. Wyniki pomiarów przemieszczeń poziomych na kierunku osi podłużnej mostu prowadzone od października 2020 – ostatni pomiar – 4.03.2025.

W roku 2020 zalecono zainstalowanie na przyczółkach reperów i prowadzenie obserwacji ruchów konstrukcji. Prowadzono pomiary geodezyjne co miesiąc. W roku 2024 zwiększono częstotliwość pomiarów z uwagi na wyraźną tendencję w przemieszczaniu się przyczółków do rzeki. Szczegółowe wyniki pomiarów wraz z ich oceną znajdują się w posiadaniu ZDiZ Gdańsk. Na rys 10 przedstawiono zbiorczy wynik monitoringu geodezyjnego. Część dodatnia wykresów odnosi się do przyczółka wschodniego (Stogi). Część ujemna odnosi się do przyczółka zachodniego (Gdańsk).

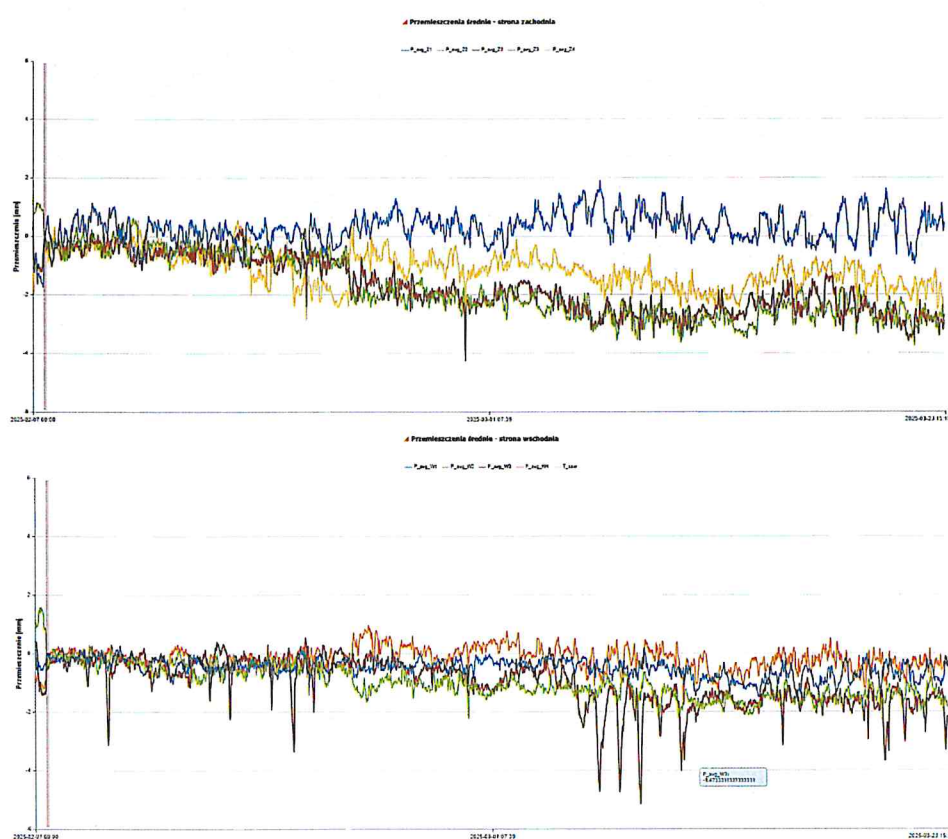
Rys. 11. Bezpośrednie wyniki ciągłych pomiarów przemieszczeń poziomych [8] na kierunku osi podłużnej mostu prowadzone od 07.02.25 – 23.03.25 (u góry przyczółek zachodni, poniżej wschodni)

W styczniu 2025 uruchomiono ciągły monitoring przemieszczeń przyczółków [8]. Wyniki wskazują na dalsze pogłębianie się niekorzystnego procesu przemieszczania, którego średnia prędkość utrzymuje się na stałym lub wyższym poziomie przy oscylacjach o intensywności związanej ze zmianami temperatury otoczenia. Dokładna interpretacja prędkości przemieszczenia jest utrudniona ze względu na stosunkowo krótki czas pomiarów ciągłych, jednakże należy zauważyć, że wpisuje się w nieliniowy trend stałego przyspieszania prędkości zaobserwowanego w dotychczasowych pomiarach geodezyjnych (np. nowy reper na przyczółku zachodnim Z3 SHM w miejscu dotychczasowego W3, przed-

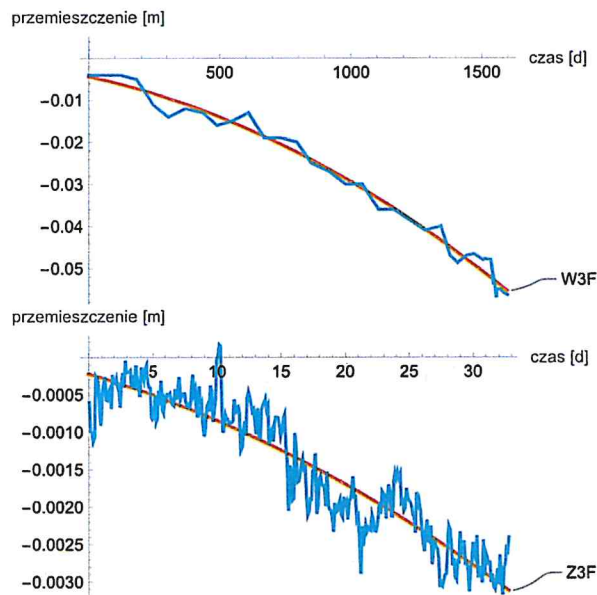
Rys. 12. Trend nieliniowy przemieszczenia z długoterminowych pomiarów geodezyjnych (wykres górny) oraz krótkoterminowych pomiarów ciągłych [8] (wykres dolny), przyczółek zachodni, odpowiednio repery W3, Z3

Analizę prędkości przemieszczenia zarówno z długoterminowych (1596 dni) pomiarów geodezyjnych jak i z krótkoterminowych (33 dni) pomiarów ciągłych [8] przeprowadzono w newralgicznej lokalizacji dolnej części przyczółka zachodniego, gdzie pomierzono największe przemieszczenie. W pomiarach długoterminowych jest to reper W3, natomiast w pomiarach krótkoterminowych, reper Z3. W celu eliminacji oscylacji wykresów przemieszczenia w czasie aproksymowano je trendem wielomianu drugiego stopnia, co przedstawiono na rys. 12. Następnie wyznaczoną funkcję trendu zróżniczkowano otrzymując wykresy zmiany prędkości w czasie, które zaprezentowano na rys. 13. Zmiany prędkości z pomiarów długoterminowych są kontynuowane w najnowszych pomiarach krótkoterminowych i wyniki przeprowadzonej analizy wskazują nawet na przyspieszenie prędkości przemieszczenia w ostatnim okresie.

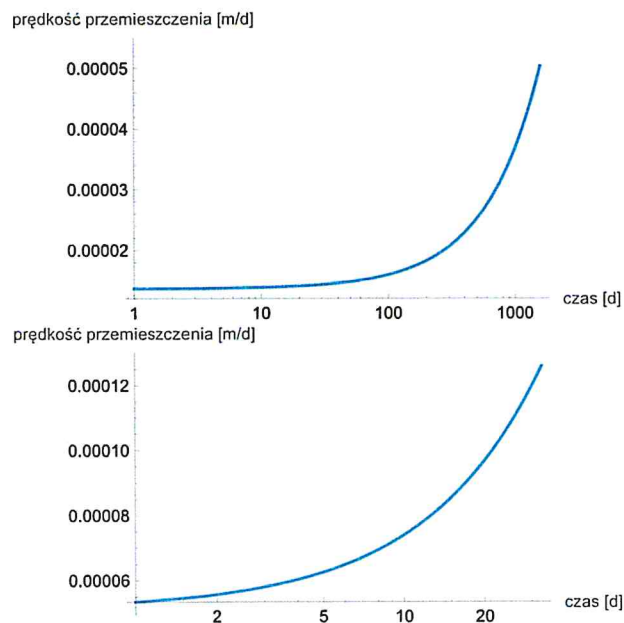
Rys. 13. Zmiany średniej prędkości przemieszczenia obliczonej z przyjętych trendów, przyczółek zachodni odpowiednio repery W3 (góra), Z3 (dół)

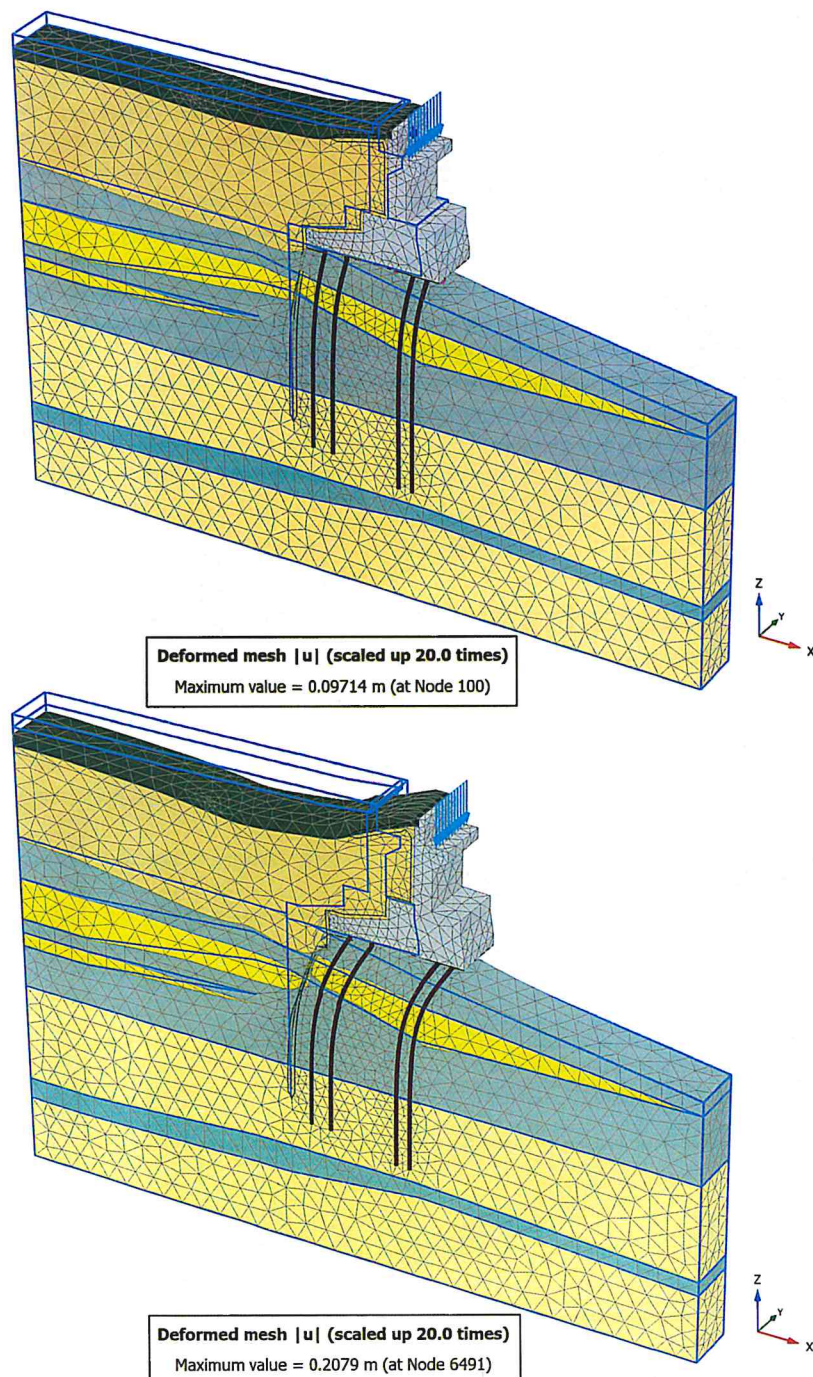
Rys. 18. Przesunięcie w analizie przyczółka zachodniego wywołane odcięciem ściegu oraz degradacją najbardziej obciążonych pali kozłowych w dwóch wariantach rozparcia. Góra – obecność rozparcia przęsłem bez zniszczenia ścianki żwirowej, dół – brak rozparcia związany z zarysowaniem ścianki żwirowej, stan krytyczny, w którym obliczone przesunięcie odpowiada wartościom rzeczywistym.

W schematach awarii elementów posadowienia z rozparciem przęsłem mostu należy podkreślić znaczną siłę w rozporze obliczoną do utrzymania równowagi statycznej (248, 463, 629kN na pasmo 3.75m w kolejnych fazach usuwania pali pod przyczółkiem). Siły te musiały doprowadzić do zarysowania i utraty nośności ścianki żwirowej, której funkcją nie było przejmowanie obciążenia od zakleszczonego przęsła mostu tylko znacznie mniejszego parcia gruntu za przyczółkiem. Schemat usunięcia zakotwienia oraz kozłów palowych bez rozparcia przęsłem należy zatem uznać jako najbardziej reprezentatywny obliczeniowo w aktualnej sytuacji przyczółków Mostu Siennickiego. W takim schemacie przeanalizowano efekt odciążenia przyczółków w celu spowolnienia awaryjnego procesu przemieszczenia poprzez usunięcie części nasypu za nimi:

3. Odciążenie przyczółków poprzez usunięcie części nasypu drogowego bezpośrednio za nimi jest potencjalną metodą spowolnienia lub zatrzymania postępującego awaryjnego odkształcenia.

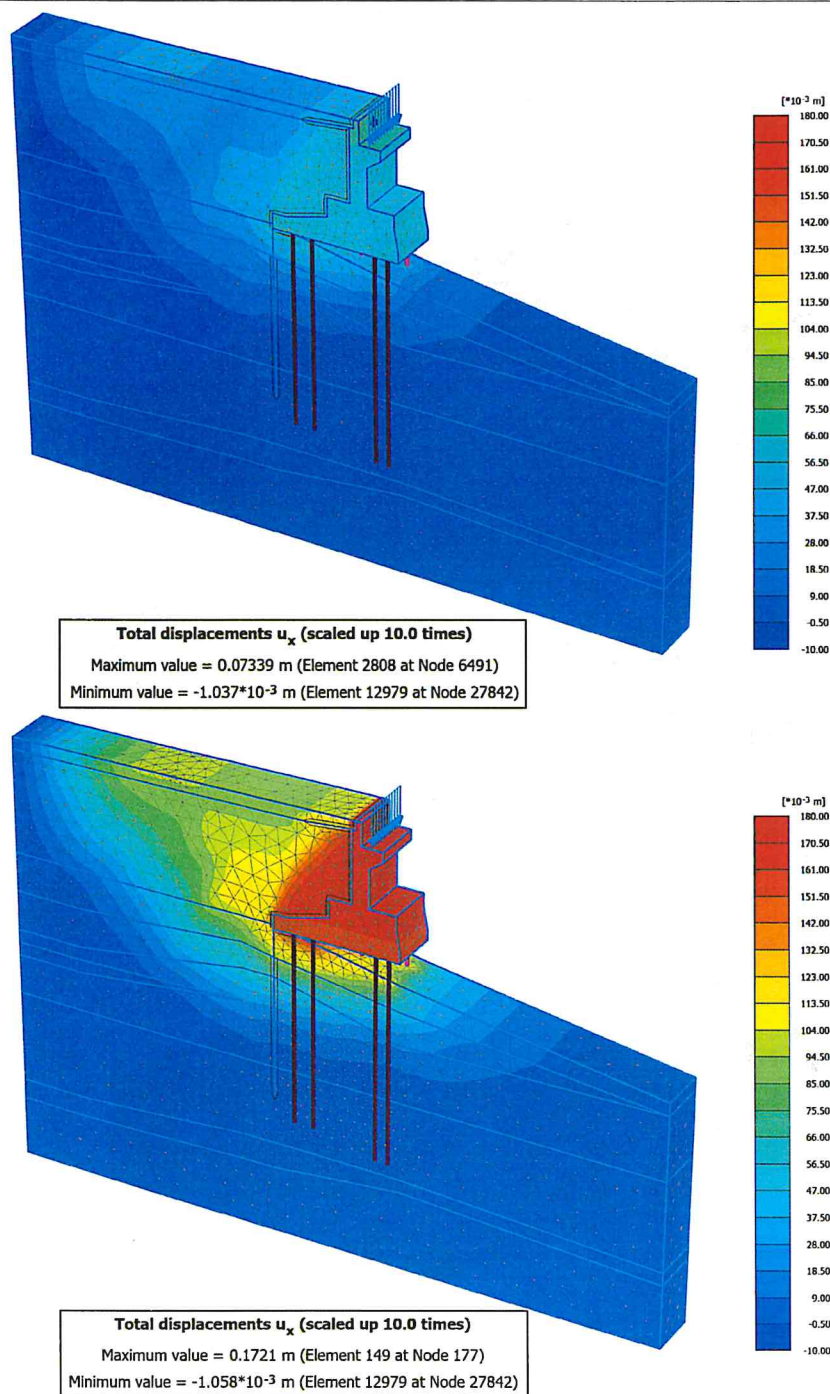
Rys. 19. Składowa pozioma przemieszczenia w analizie przyczółka zachodniego wywołana odcięciem ściągu oraz degradacją najbardziej obciążonych pali kozłowych w dwóch wariantach rozparcia. Góra – obecność rozparcia przęsłem bez zniszczenia ścianki żwirowej, dół – brak rozparcia związany z zarysowaniem ścianki żwirowej, stan krytyczny, w którym obliczone przemieszczenie odpowiada wartościom rzeczywistym.
