**POLITECHNIKA  
GDAŃSKA**

## **OPINIA TECHNICZNA**

**dotycząca aktualnej stateczności przyczółków Mostu Siennickiego oraz możliwości spowolnienia lub zatrzymania procesu ich przemieszczania się w kierunku rzeki**

Gdańsk, 24.03.2025

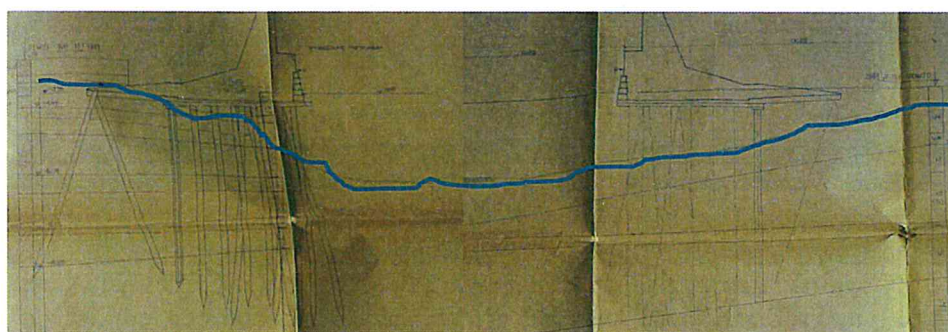
Poziom swobodnego zwierciadła wody gruntowej jest zmienny i zależy od wahań poziomu wody w rzece. Należy podkreślić, że przedstawiony na rys. 3 schemat palowania nie jest dokumentem oryginalnym i został technicznie potwierdzony jedynie w zakresie pierwszego rzędu pali od strony rzeki (ekspertyza nurkowa z 1984 roku oraz aktualna [11]). Nie natrafiono na oryginalne materiały archiwalne dokumentujące rzeczywisty schemat palowania.

Rys. 3. Przyczółki Mostu Siennickiego z zaznaczoną linią dna rzeki Martwej Wisły (zasoby ZDiZ Gdańsk)

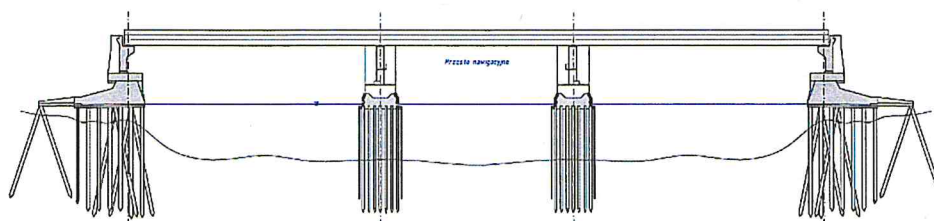
i tym samym poważnym dociążeniem podstawy konstrukcji ziemnej posadowionej pośrednio na drewnianym ruszcie palowym (rys. 5). Wykorzystano istniejące przyczółki i filary przebudowując jedynie ich głowice. Nie wykonano żadnych prac wzmacniających podłoże gruntowe obciążone podwyższonym nasypem. Nowe przęsła mostu charakteryzują się jednakowym przekrojem poprzecznym na całej ich długości (rys. 6). Pomost stanowi stalowa płyta ortotropowa o grubości 18 mm wraz z żebrami zamkniętymi pod jezdnią i otwartymi pod chodnikami. Dźwigary główne wykonano w postaci skrzynek stalowych o grubości półki dolnej 26 mm oraz grubości środników 18 mm. Wysokość skrzynki wynosi ok. 1,4 m a szerokość ok. 2,1 m. Poprzecznice wykonano jako blachownicowe dwuteowniki o wysokości ok. 1,7 m. Dokładne wymiary poszczególnych blach i ich grubości są zawarte w projekcie przeseł [1, 3], który jest zachowany w dobrym stanie.

Rys. 5. Przekrój podłużny mostu Siennickiego z domniemanym układem pali drewnianych [1]

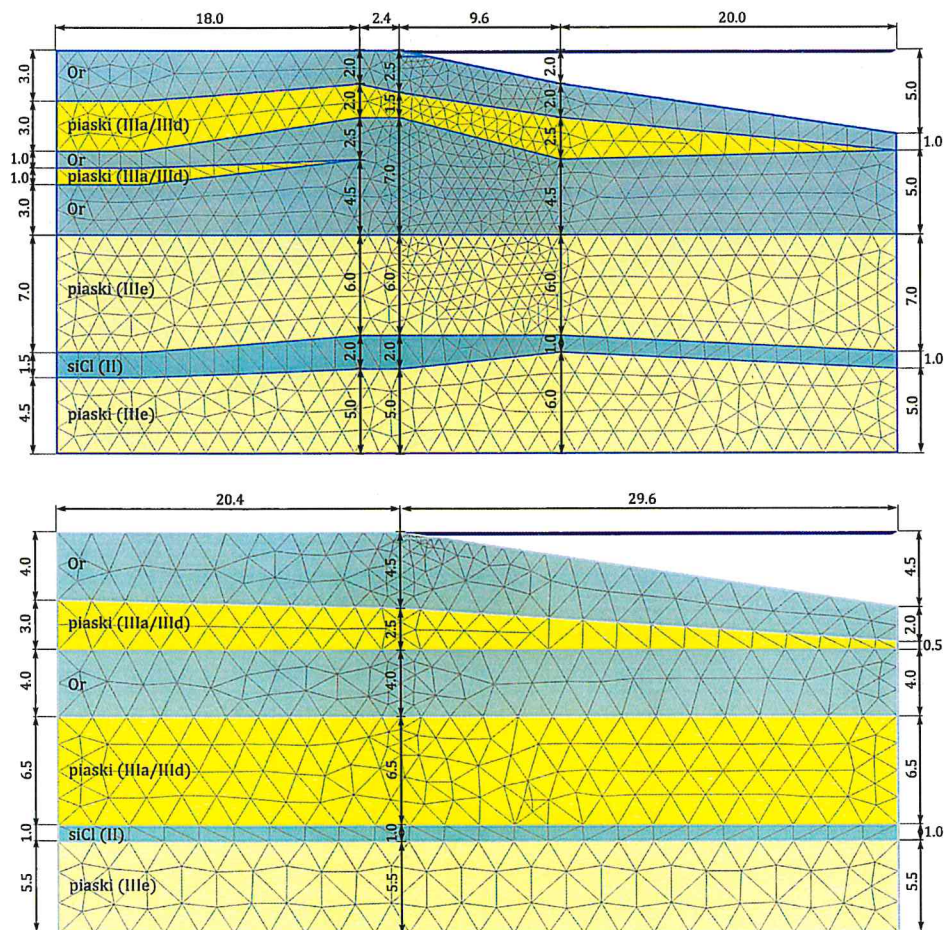
Układ i geometrię warstw geotechnicznych przyjętych na podstawie archiwalnych i dodatkowych badań podłoża w rejonie przyczółków przedstawiono na rys. 14. Układ ten dotyczył stanu początkowego, który przyjęto w celu inicjacji początkowego stanu naprężenia efektywnego dotyczącego sytuacji przed budową Mostu Siennickiego. Była to pierwsza faza obliczeniowa, po której kolejno wprowadzano kolejne elementy modelu numerycznego tj. pale drewniane, drewnianą podłogę, przyczółek z zakotwieniem, nasypy za przyczółkiem, ostateczną warstwę drogową i obciążenie od przęsła mostu.

Rys. 14. Układ warstw geotechnicznych przyjętych w inicjacji naprężenia początkowego w przypadku przyczółka zachodniego (góra) i wschodniego (dół)

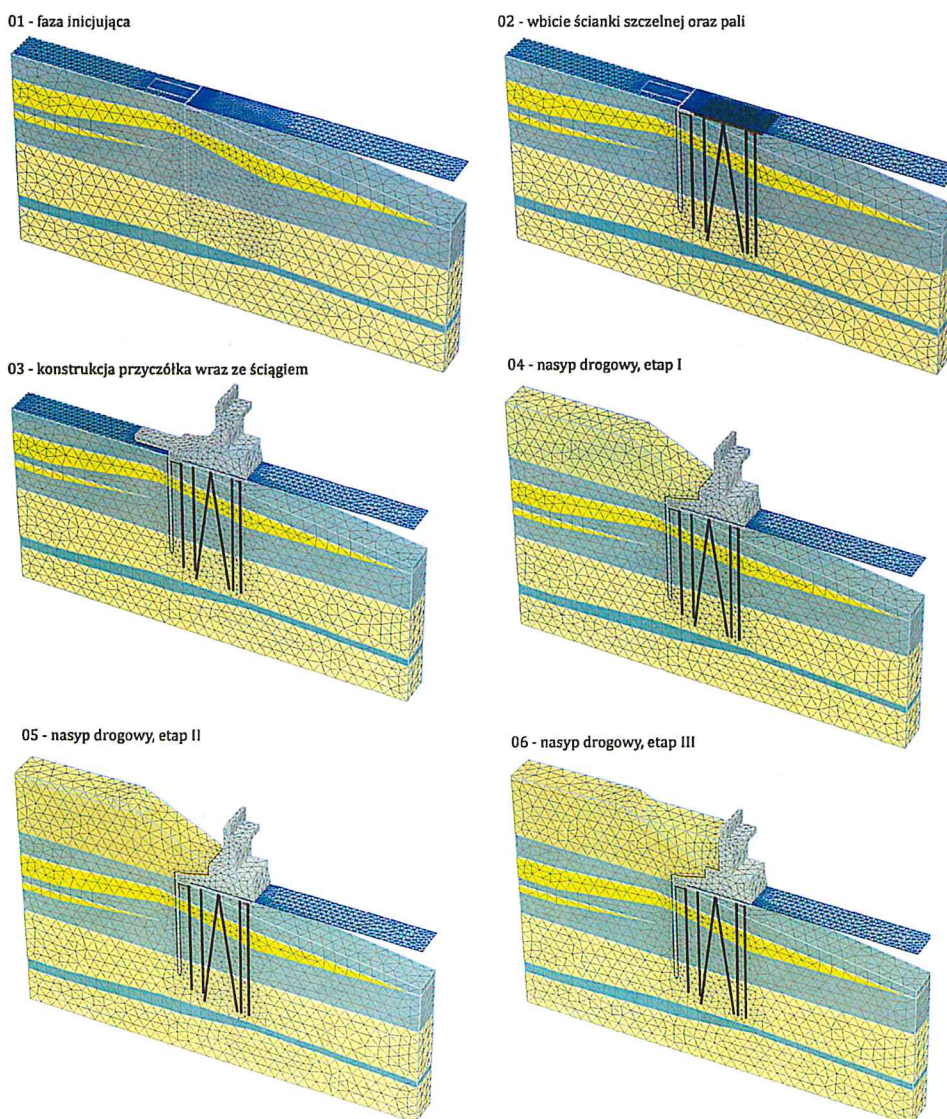
Rys. 16a. Kolejne fazy obliczeniowe w odtworzeniu aktualnego stanu przyczółka zachodniego

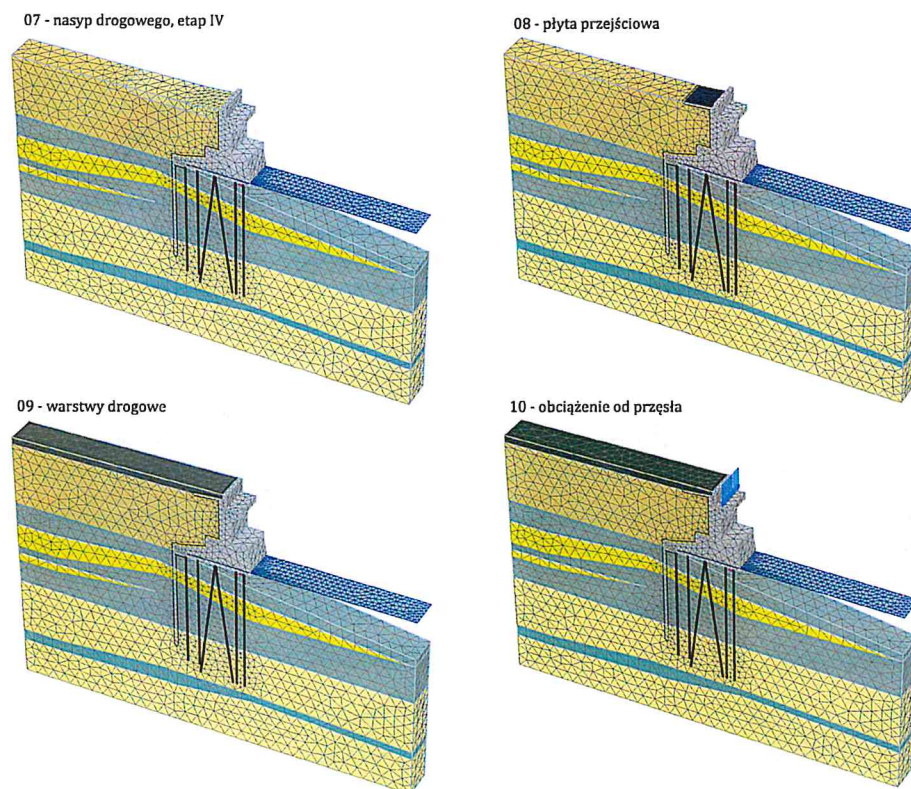
Rys. 16b. Kolejne fazy obliczeniowe w odtworzeniu aktualnego stanu przyczółka zachodniego (kontynuacja rys. 16a)

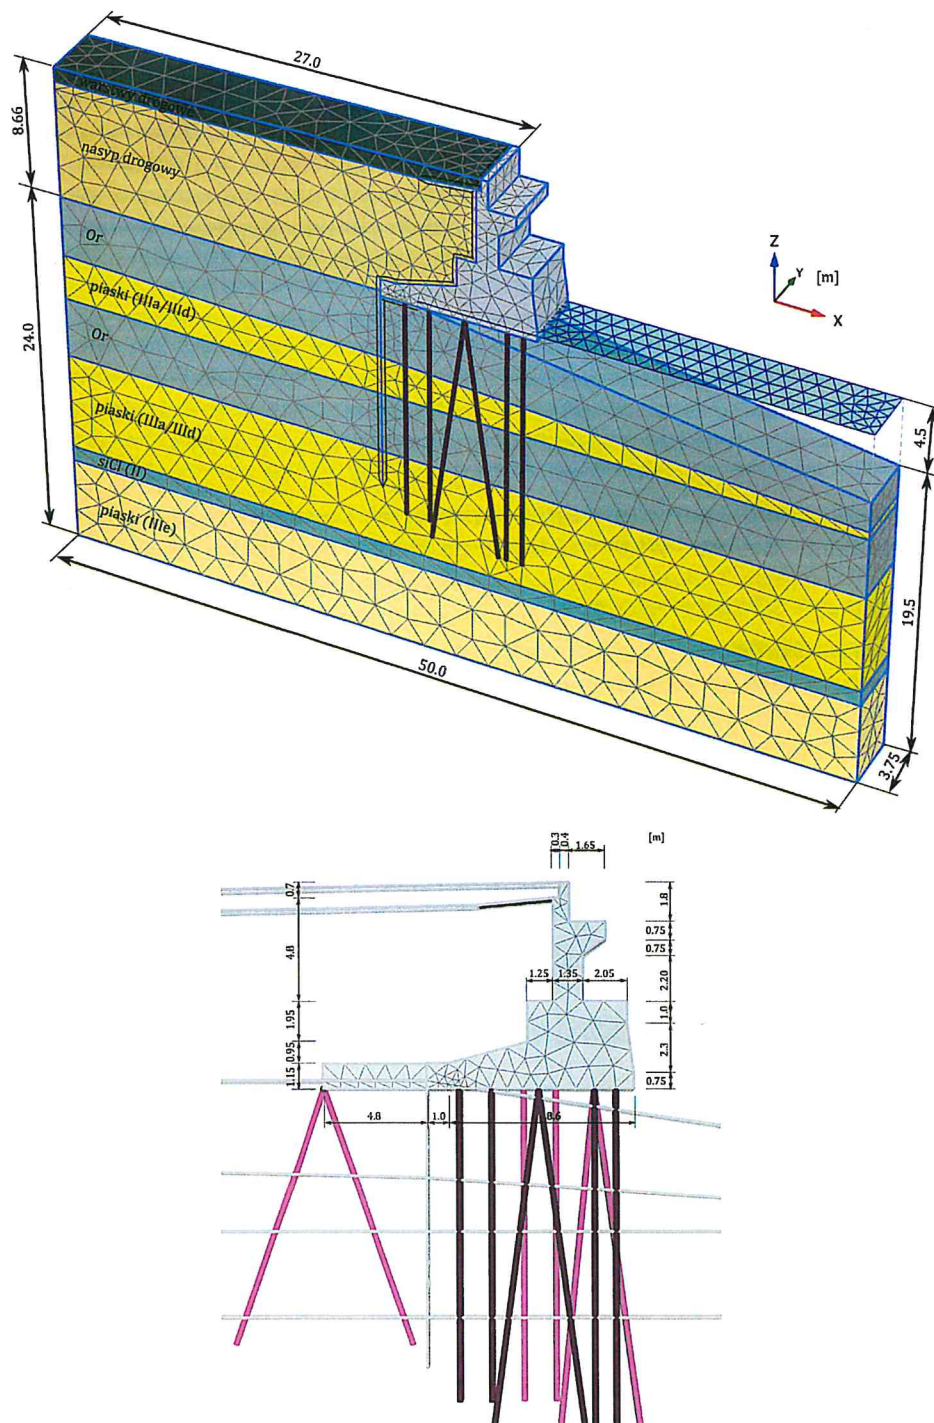
Rys. 17. Geometria i dyskretyzacja modelu przyczółka wschodniego – widok ogólny i szczegóły przyczółka z układem pali w analizowanym paśmie.

Opracowany schemat modelu przyczółka wschodniego przedstawiono na rys. 17. Widoczny stan aktualny został otrzymany w modelowaniu w kolejnych fazach obliczeniowych, których przebieg jest analogiczny jak w przypadku przyczółka zachodniego (rys. 16a i 16b). Podobnie również realizowano sytuacje awaryjne poprzez opisane powyżej wariantowe eliminacje poszczególnych elementów konstrukcyjnych, które najprawdopodobniej uległy zniszczeniu lub degradacji związanej z użytkowaniem.
