Dendrom

EKSPERTYZA

DENDROLOGICZNA

80-826 Gdańsk , ul. Ogarna 56

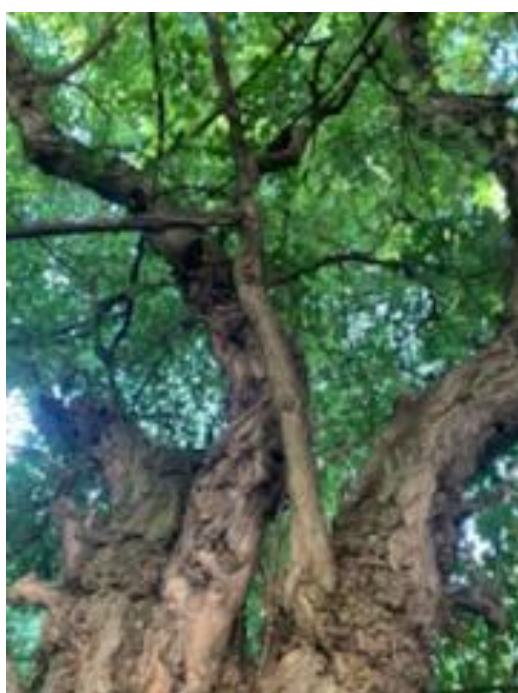
Zdj. 14. Widok na narośla

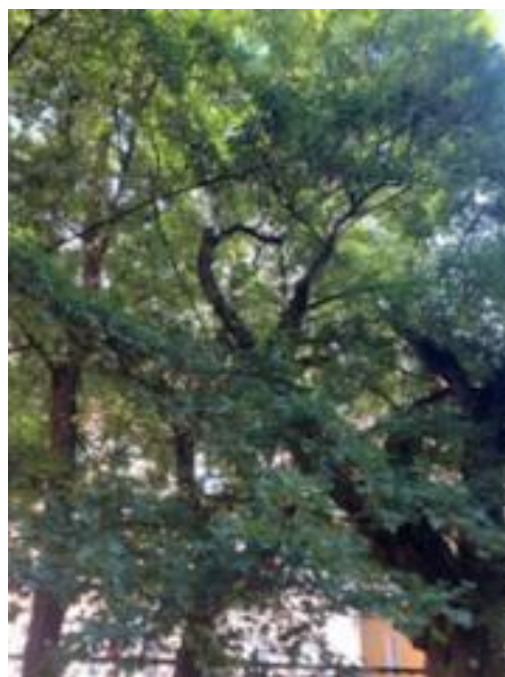
Zdj. 15. Widok na krzyżujące się gałęzie

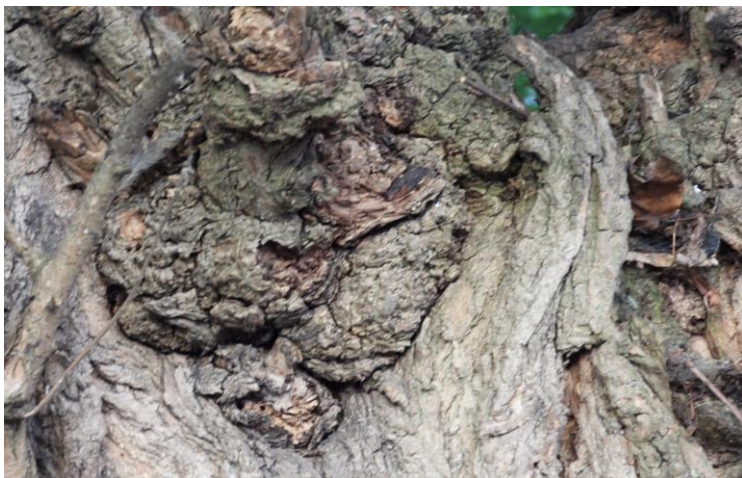
Zdj. 16. Zbliżenie na narośla

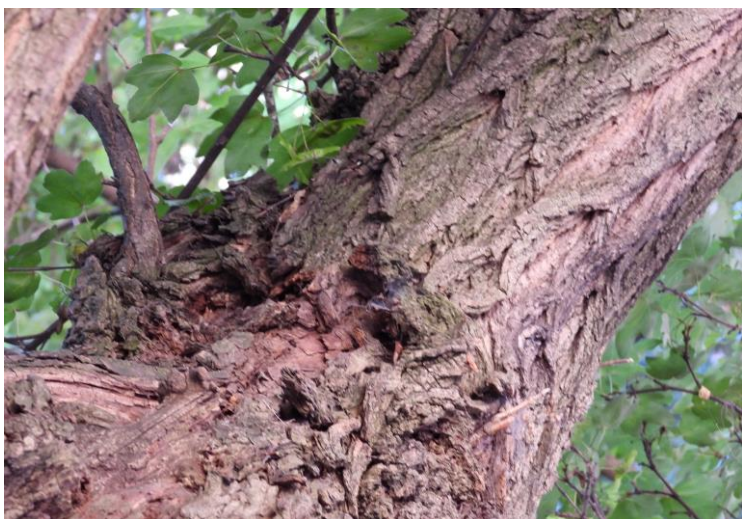
Zdj. 17 Zbliżenie na narośla

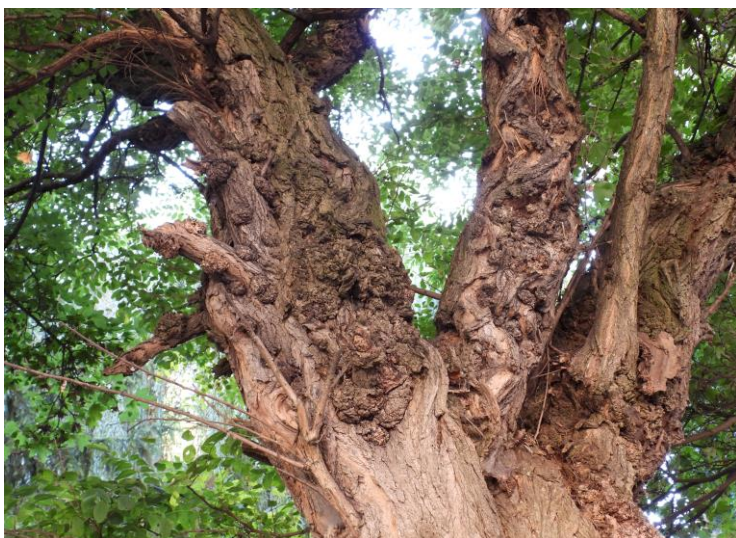
Zdj. 18. Widok na naroślą na drzewie

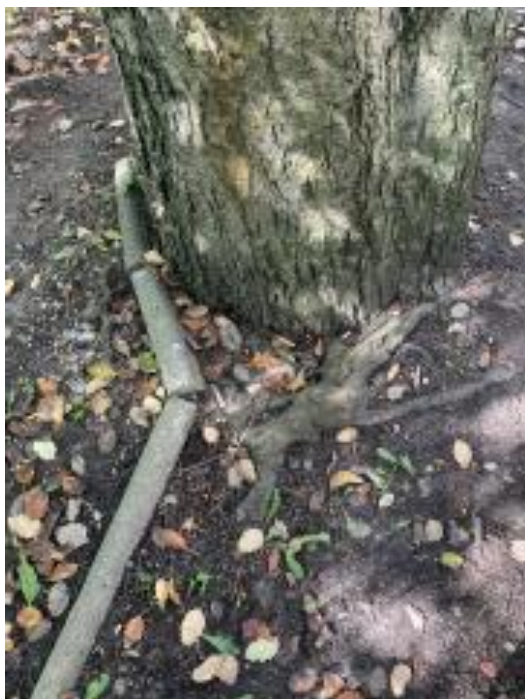
Zdj. 41. Widok na korzenie drzewa

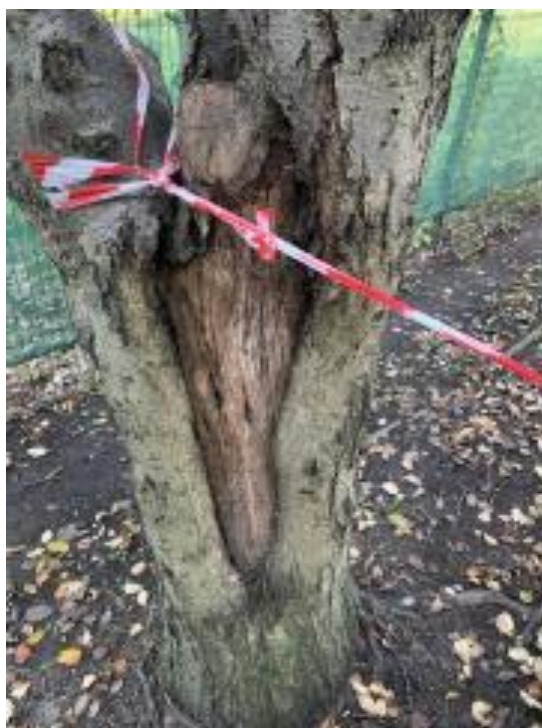
Zdj. 46. Widok na ranę w pniu

GATUNKI CHRONIONE
Nie stwierdzono występowania gatunków chronionych.
BADANIE SPECJALISTYCZNE
Analiza tomogramu
Brak analizy tomogramem
ZALECENIA
Zabiegi pielęgnacyjne (zalecenia, zakres, zabezpieczenia)
<ul style="list-style-type: none"> • Zabezpieczenie rany pnia maścią ogrodniczą • Usunięcie suszu gałęziowego • Wskazane badanie rezystografem lub tomogramem dźwiękowym • Obniżenie korony o 15%

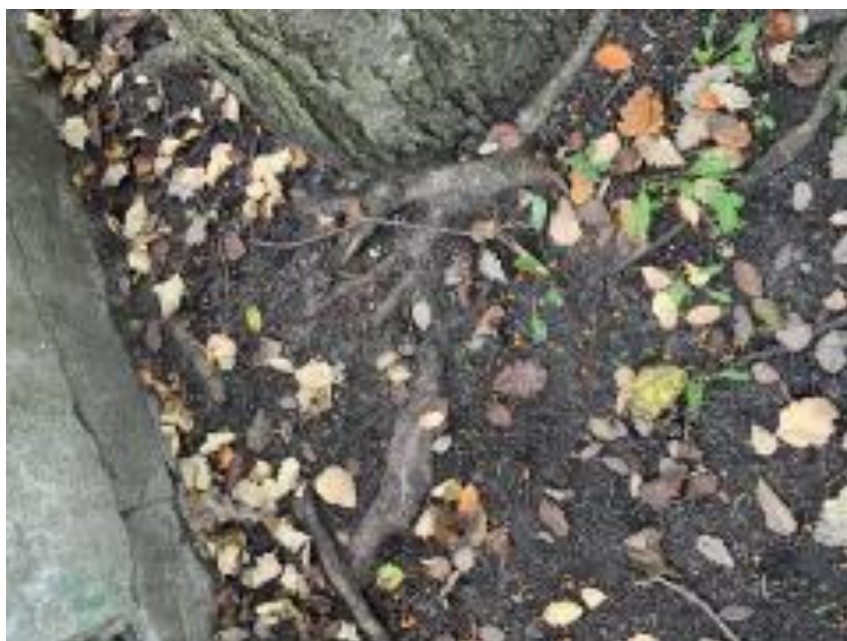
Zdj. 48. Widok na korzenie

Opis ogólny stanu pnia				
Drzewo jednopniowe, widoczne liczne uszkodzenia mechaniczne kory. Badanie młotkiem arborystycznym nie wskazuje na rozkład.				
Opis ogólny stanu korzeni				
Drzewo wytworzyło widoczne nabiegi korzeniowe z każdej ze stron. Widoczny krawężnik od strony południowej w bezpośrednim sąsiedztwie korzeni. Korzenie mają uszkodzenia mechaniczne, ze względu na tymczasową ścieżkę. Badanie sondą arborystyczna wskazują na lekki rozkład korzeni przy murze.

GATUNKI CHRONIONE
Nie stwierdzono występowania gatunków chronionych.
BADANIE SPECJALISTYCZNE
Analiza tomogramu
Nie przeprowadzono badania tomogramem
ZALECENIA
Zabiegi pielęgnacyjne (zalecenia, zakres, zabezpieczenia)
<ul style="list-style-type: none"> • Wycięcie suszu • Wycięcie gałęzi wchodzących na siebie • Cięcia prześwietlające • Obniżenie korony o 15%

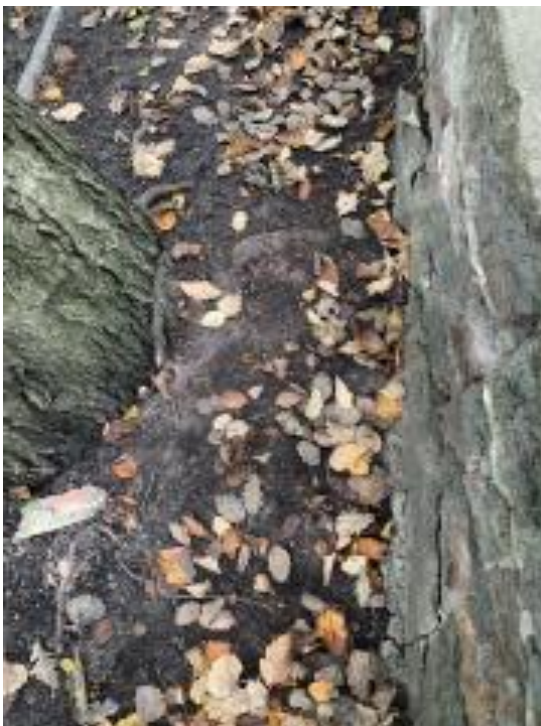
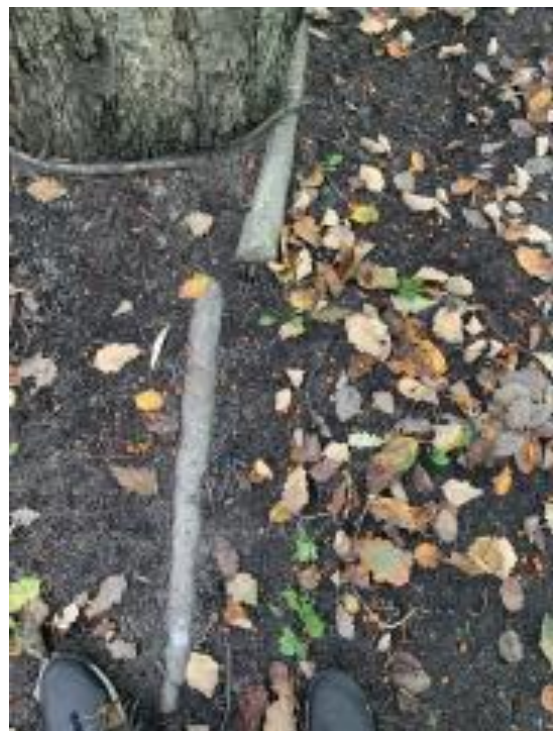
Zdj. 51. Widok na korzenie

Zdj. 52. Widok na korzenie

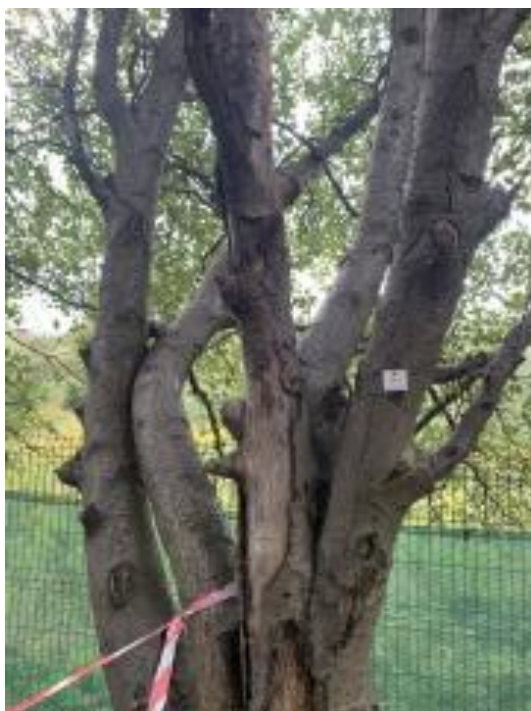
Zdj. 55. Widok na konary

- Wycięcie suszu w koronie
- Wycięcie suszu gałęziowego w znacznej części
- Niezwłoczne usunięcie gałęzi z dużym wypróchnieniem
- Wskazane badanie rezystografem lub tomogramem dźwiękowym
- Drzewo w stanie obecnym zagraża życiu i mieniu

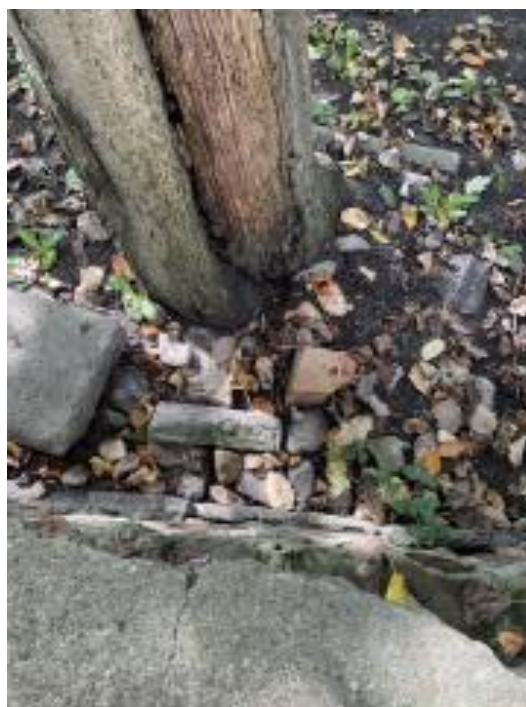
Zdj. 56. Widok na podstawę pnia i korzenie

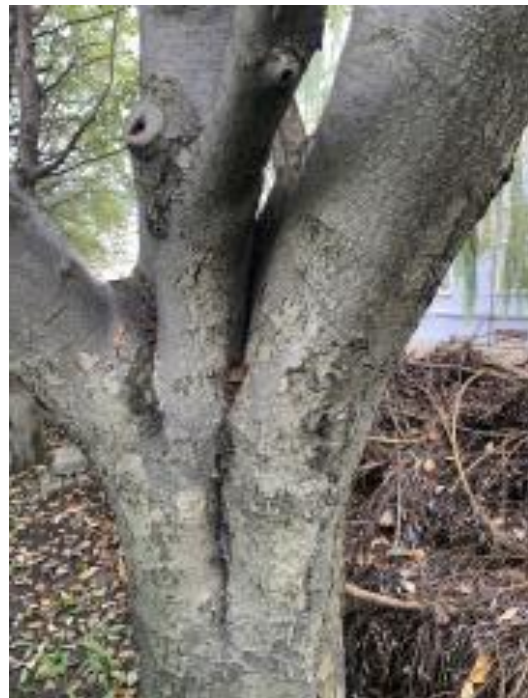
Opis ogólny stanu pnia				
Drzewo jednopniowe. Badanie młotkiem arborystycznym nie wskazuje na wypróchnienie pnia. W pniu brak odgłosów brak, zakorków				
Opis ogólny stanu korzeni				
Drzewo posiada wyniesiony system korzeniowy ponad poziom gruntu z widocznymi niewielkimi uszkodzeniami mechanicznymi. Korzenie ograniczone krawężnikami, częściowo wchodzą na mur . Badanie sondą arborystyczną wykazało częściowy rozkład korzeni.				
Ocena skali żywotności wg Kasprzaka (2005)	III/IV	Ocena skali zdrowotności wg Pacyniaka i Smólskiego (1973)		2/3

Zdj. 59. Widok na rozwidlenie

GATUNKI CHRONIONE
Nie stwierdzono występowania gatunków chronionych.
BADANIE SPECJALISTYCZNE
Analiza tomogramu
Brak analizy tomogramem
ZALECENIA
Zabiegi pielęgnacyjne (zalecenia, zakres, zabezpieczenia)
<p>Zaleca się</p> <ul style="list-style-type: none"> • Mocną korektę ½ partii korony • Zdjęcie suszu • Zdjęcie gałęzi nachodzących na inne, obok rosnące drzewa

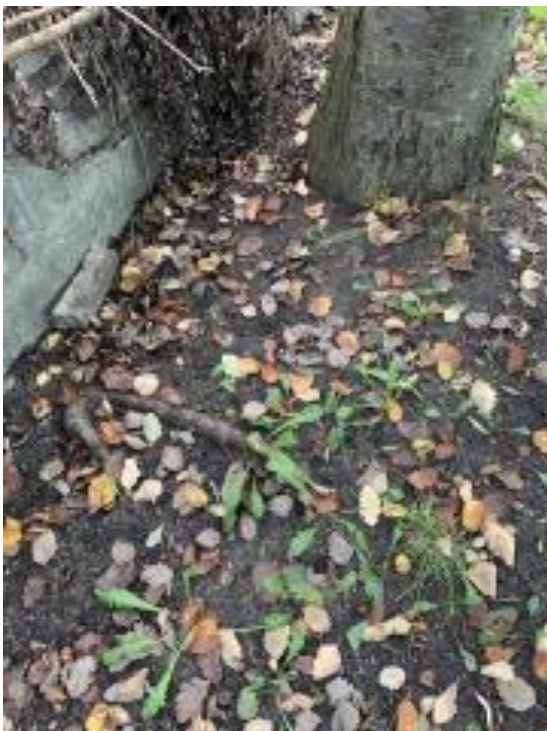
Zdj. 60. Widok na zabiegi korzeniowe

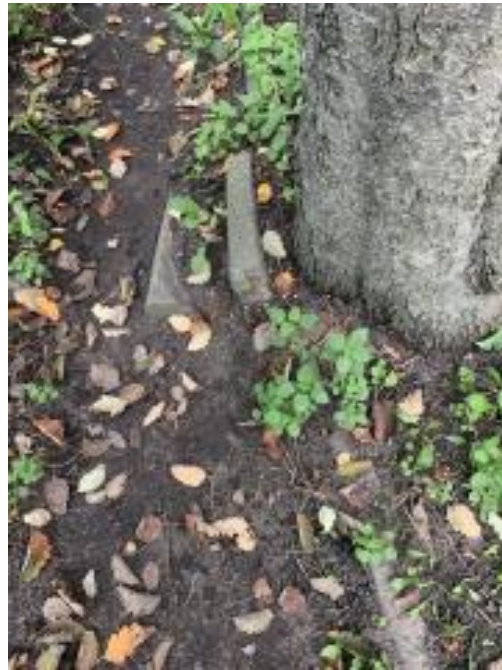
Opis ogólny stanu pnia				
Drzewo jednopniowe rozwidlone na wysokości 1,5 m. Na wysokości 1 m widoczne wcześniejsze cięcie bardzo słabo zarośnięte z wypróchnieniem środka. Wypróchnienie na wysokości 30 cm				
Opis ogólny stanu korzeni				
Drzewo posiada wyniesiony system korzeniowy ponad poziom gruntu z widocznymi uszkodzeniami mechanicznymi, spowodowanymi uczęszczaniem ruchu pieszego ludzi. Z jednej strony krawężniki wkopane w system korzeniowy.				
Ocena skali żywotności wg Kasprzaka (2005)	II/III	Ocena skali zdrowotności wg Pacyniaka i Smólskiego (1973)	2

Zdj. 62. Widok na korzenie

GATUNKI CHRONIONE
Nie stwierdzono występowania gatunków chronionych.
BADANIE SPECJALISTYCZNE
Analiza tomogramu
Brak badania tomogramem
ZALECENIA
Zabiegi pielęgnacyjne (zalecenia, zakres, zabezpieczenia)
<ul style="list-style-type: none"> • Wycięcie suszu gałęziowego i korony • Cięcia formujące • Obniżenie korony o 15%

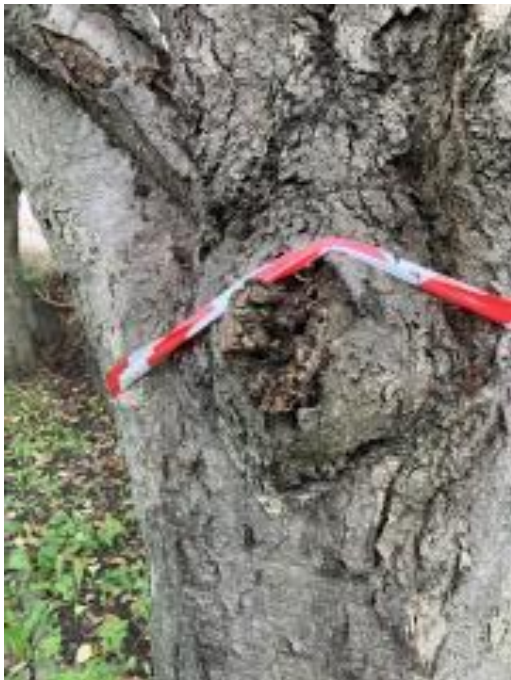
Zdj. 63. Zbliżenie na pień

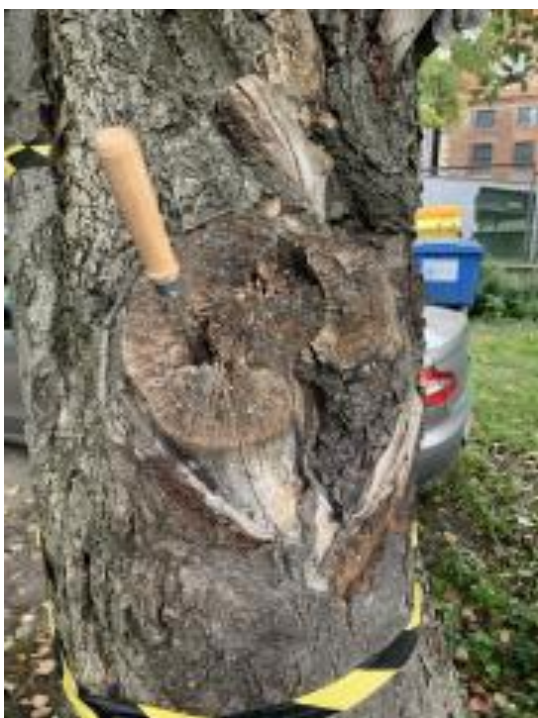
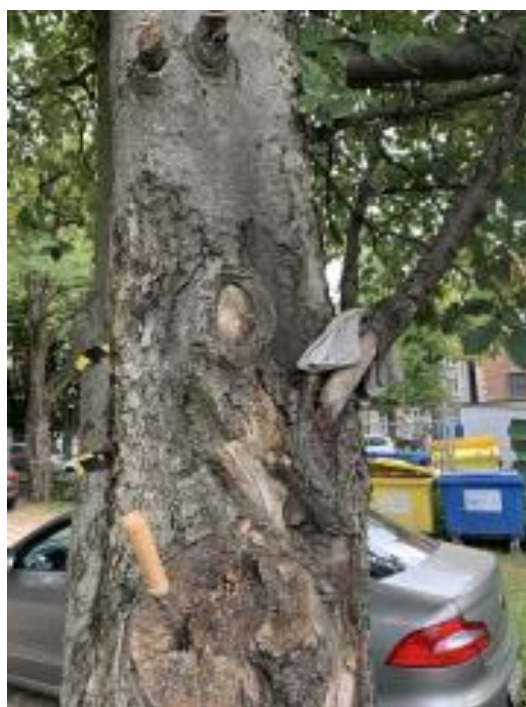
Zdj. 66. Badanie sondą arborystyczną

Zdj. 67. Badanie sondą arborystyczną

GATUNKI CHRONIONE
Nie stwierdzono występowania gatunków chronionych.
BADANIE SPECJALISTYCZNE
Analiza tomogramu
Brak analizy tomogramem
ZALECENIA
Zabiegi pielęgnacyjne (zalecenia, zakres, zabezpieczenia)
<ul style="list-style-type: none"> • Wycięcie suszu • Obniżenie korony o 15% • Wskazane badanie rezystografem lub tomogramem dźwiękowym

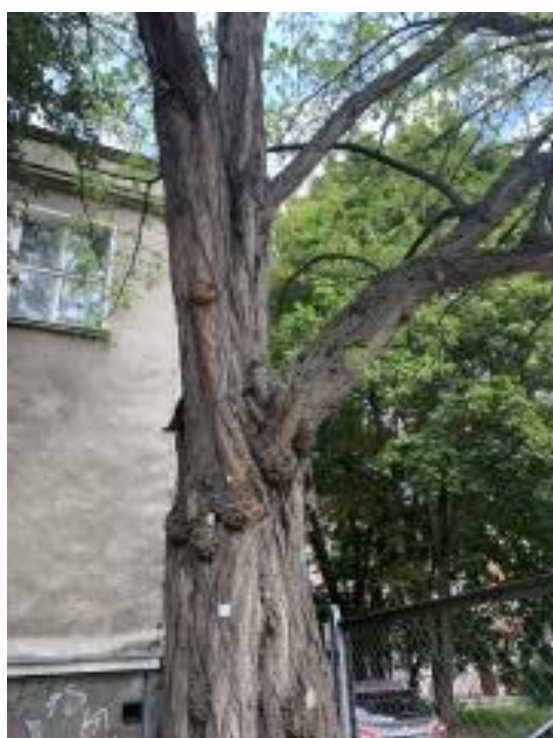
Opis ogólny stanu pnia				
<p>Drzewo jednopniowe . Na pniu widoczne siedlisko Kowala bezskrzydłego (tzw. Tramwajarza)</p>				
Opis ogólny stanu korzeni				
<p>Korzenie uszkodzone od strony murku. Badanie sonda arborystyczna wskazują na częściowy rozkład. Widoczne siedlisko mrówek. Bardzo duże zagęszczenie gruntu wokół korzeni (parkujące samochody)</p>				
Ocena skali żywotności wg Kasprzaka (2005)	II	Ocena skali zdrowotności wg Pacyniaka i Smólskiego (1973)	3

Zdj. 71. Widok na pień drzewa i podstawę korony

GATUNKI CHRONIONE	
Nie stwierdzono występowania gatunków chronionych.	
BADANIE SPECJALISTYCZNE	
Analiza tomogramu	
Nie przeprowadzono	
ZALECENIA	
Zabiegi pielęgnacyjne (zalecenia, zakres, zabezpieczenia)	
<ul style="list-style-type: none"> • Wycięcie suszu • Obniżenie korony o 20%, celem szybszej odbudowy korony • Przycięcie gałęzi wystającej poza ogrodzenie

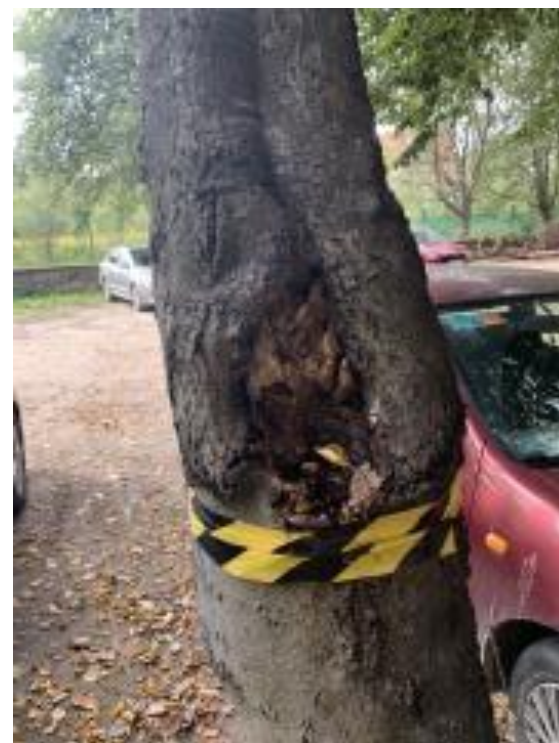
Opis ogólny stanu pnia					
Drzewo jednopniowe, o pniu lekko skrzywionym w stronę zachodnią. Widoczna tworząca się dziupla o dość dużym poziomie wypróchnienia.					
Opis ogólny stanu korzeni					
Badanie sonda arborystyczna nie wykazuje uszkodzenia korzeni					
Ocena skali żywotności wg Kasprzaka (2005)	III / IV	Ocena skali zdrowotności wg Pacyniaka i Smólskiego (1973)		1 / 2	
Ocena witalności drzewa wg skali Roloffa (1989)	2	Ocena statyki drzewa (klasyfikacja FRC)		C

Zdj. 76. Zbliżenie na tworzącą się dziuple

GATUNKI CHRONIONE
Nie stwierdzono występowania gatunków chronionych.
BADANIE SPECJALISTYCZNE
Analiza tomogramu
Nie przeprowadzono badania tomogramem
ZALECENIA
Zabiegi pielęgnacyjne (zalecenia, zakres, zabezpieczenia)
<ul style="list-style-type: none"> • Korekta gałęzi wchodzących na budynek i okna • Wycięcie suszu • Obniżenie korony o 15%

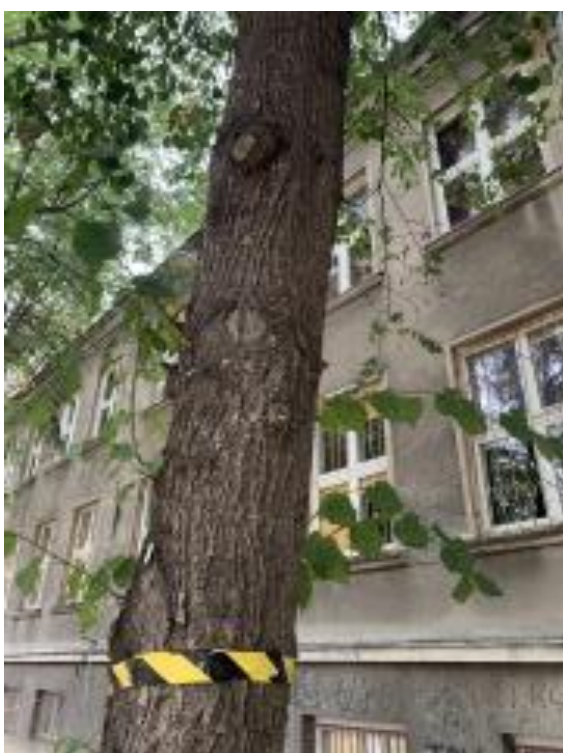
Opis ogólny stanu pnia					
Drzewo jednopniowe, o pniu przechylonym w kierunku wschodnim. Pień zaczyna mieć nowe odrosty. Badanie młotkiem nie wskazuje na wewnętrzne wypróchnienia.					
Opis ogólny stanu korzeni					
Badanie sondą arborystyczna nie wskazuje na uszkodzenie korzeni. duże zagęszczenie gleby. W sąsiedztwie widoczne siedliska grzyba purchawki i opieńka					
Ocena skali żywotności wg Kasprzaka (2005)	III/IV	Ocena skali zdrowotności wg Pacyniaka i Smólskiego (1973)		½	
Ocena vitalności drzewa wg skali Roloffa (1989)	2	Ocena statyki drzewa (klasyfikacja FRC)		C

Zdj. 81. Widok na pień drzewa

GATUNKI CHRONIONE
Nie stwierdzono występowania gatunków chronionych.
BADANIE SPECJALISTYCZNE
Analiza tomogramu
Brak analizy tomogramem
ZALECENIA
Zabiegi pielęgnacyjne (zalecenia, zakres, zabezpieczenia)
<ul style="list-style-type: none"> • Cięcia formujące koronę • Cięcia korygujące gałęzie wchodzące na budynek • Wycięcie suszu • Obniżenie korony o 15%

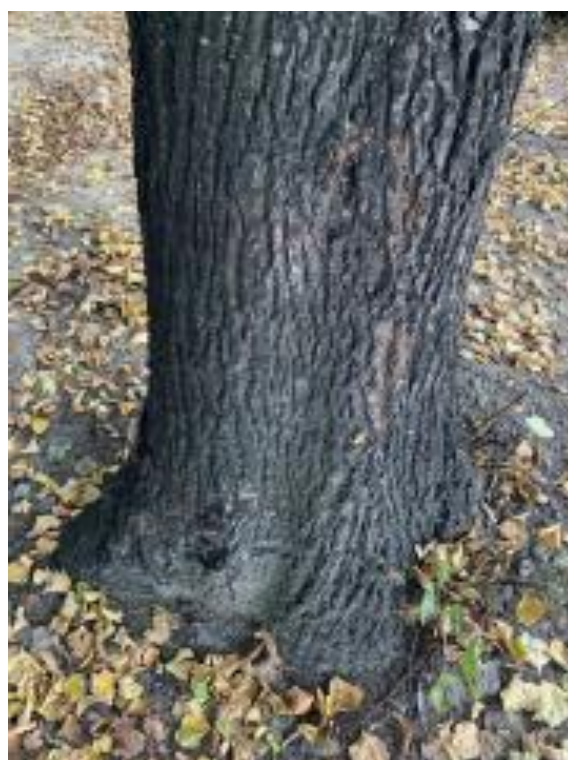
Zdj. 82. Widok na system korzeniowy

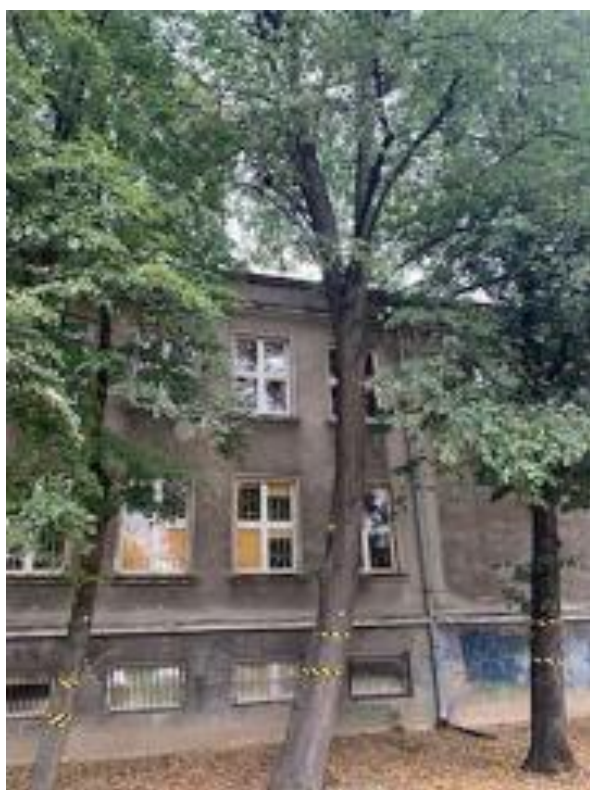
Opis ogólny stanu pnia					
Drzewo jednopniowe, badanie młotkiem nie wykazuje uszkodzenia pnia.					
Opis ogólny stanu korzeni					
Widoczne siedliska grzyba Opieńka i purchawki. Badanie sondą arborystyczną nie wykazuje uszkodzenia korzeni.					
Ocena skali żywotności wg Kasprzaka (2005)	III/IV	Ocena skali zdrowotności wg Pacyniaka i Smólskiego (1973)		½	
Ocena vitalności drzewa wg skali Roloffa (1989)	2	Ocena statyki drzewa (klasyfikacja FRC)		C

Zdj. 86. Widok na rozwidlenie korony

GATUNKI CHRONIONE
Nie stwierdzono występowania gatunków chronionych.
BADANIE SPECJALISTYCZNE
Analiza tomogramu
Brak analizy tomogramem
ZALECENIA
Zabiegi pielęgnacyjne (zalecenia, zakres, zabezpieczenia)
<ul style="list-style-type: none"> • Wycięcie suszu gałęziowego • Cięcia formujące gałęzi wchodzących w okna budynków • Obniżenie korony o 15%

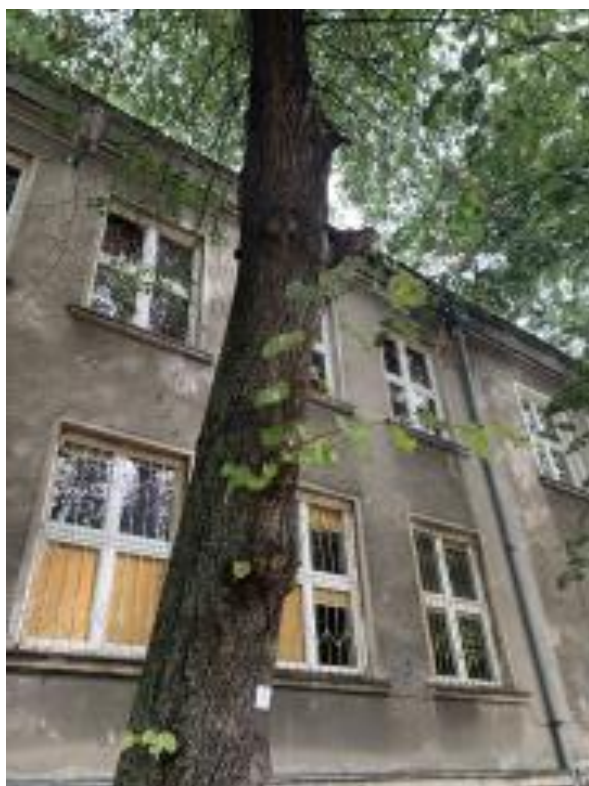
Zdj. 91. Widok na pień i odrosty

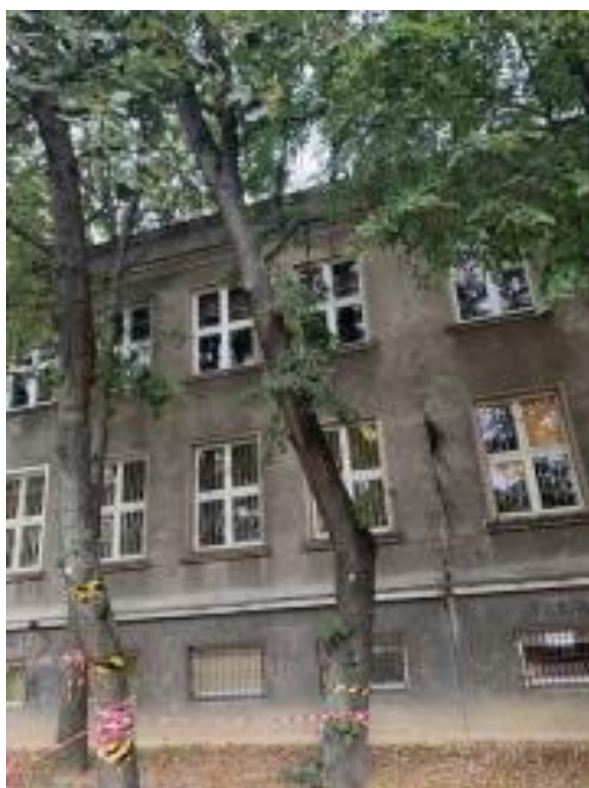
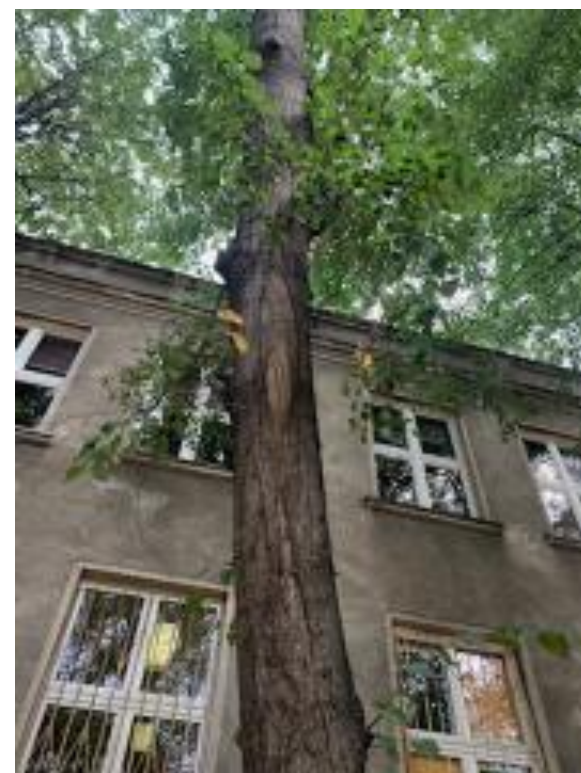
Opis ogólny stanu pnia					
Drzewo jednopniowe, pień pochylony 3 metry na północ w stronę szkoły i odbijający na południe na wysokości około 7 m V rozwidlenie.					
Opis ogólny stanu korzeni					
Widoczne siedliska grzyba Opieńka i purchawki. Badanie sondą arborystyczną nie wykazuje uszkodzenia korzeni.					
Ocena skali żywotności wg Kasprzaka (2005)	III/IV	Ocena skali zdrowotności wg Pacyniaka i Smólskiego (1973)		1 / 2	
Ocena witalności drzewa wg skali Roloffa (1989)	2	Ocena statyki drzewa (klasyfikacja FRC)		C

Zdj. 95. Widok na pień

Zdj. 96. Zbliżenie na pień drzewa

GATUNKI CHRONIONE
Nie stwierdzono występowania gatunków chronionych.
BADANIE SPECJALISTYCZNE
Analiza tomogramu
Brak analizy tomogramem
ZALECENIA
Zabiegi pielęgnacyjne (zalecenia, zakres, zabezpieczenia)
<ul style="list-style-type: none"> • Wycięcie suszu • Korekta korony i gałęzi wchodzących na szkołę i drzewa obok • Obniżenie korony o 15%

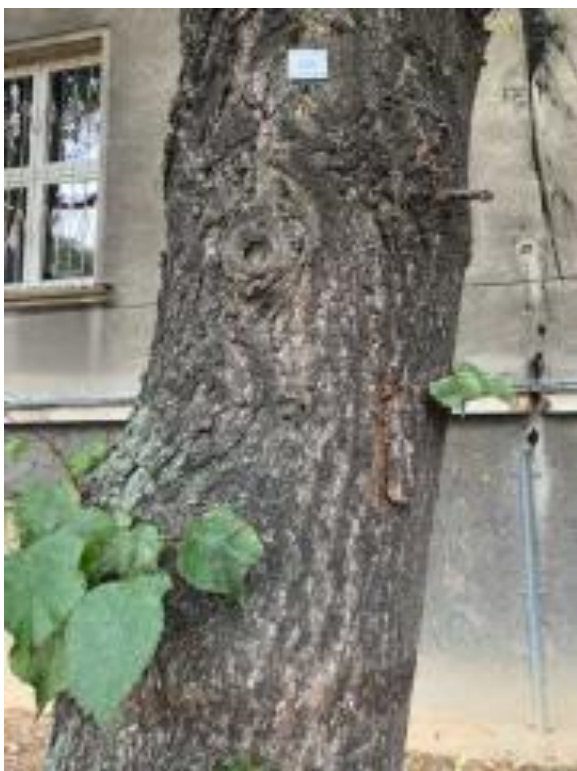
Zdj. 97. Widok na pień z odrostami

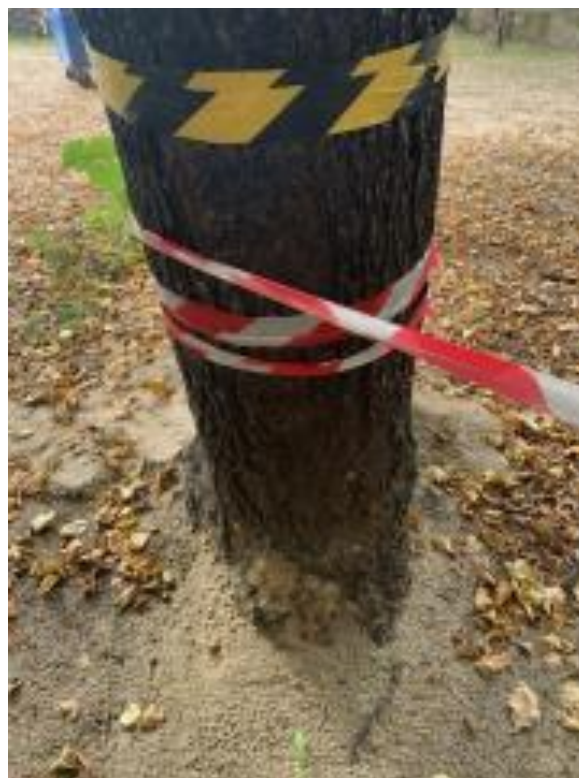
Zdj. 98. Widok na podstawę pnia i system korzeniowy

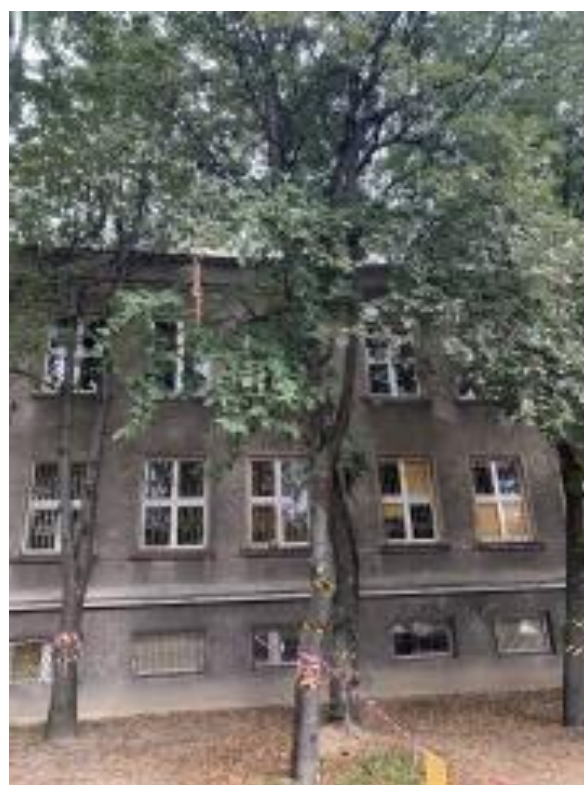
Opis ogólny stanu pnia				
<p>Drzewo jednopniowe; Pień drzewa w znacznym stopniu przechylony na stronę południową czyli na stronę parkingu. Widoczne siedlisko Kowala bezskrzydłego (tzw. Tramwajarza)</p>				
Opis ogólny stanu korzeni				
<p>Widoczne siedliska grzyba Opieńka i purchawki. Badanie sondą arborystyczną nie wykazuje uszkodzenia korzeni.</p>				
Ocena skali żywotności wg Kasprzaka (2005)	III / IV	Ocena skali zdrowotności wg Pacyniaka i Smólskiego (1973)	1 / 2

Zdj. 100. Widok na całe drzewo

GATUNKI CHRONIONE
Nie stwierdzono występowania gatunków chronionych.
BADANIE SPECJALISTYCZNE
Analiza tomogramu
Brak badania tomogramem
ZALECENIA
Zabiegi pielęgnacyjne (zalecenia, zakres, zabezpieczenia)
<ul style="list-style-type: none"> • Wycięcie suszu gałęziowego • Cięcia formujące koronę • Przycięcie gałęzi wchodzących na dach i okna budynku • Obniżenie korony o 15%

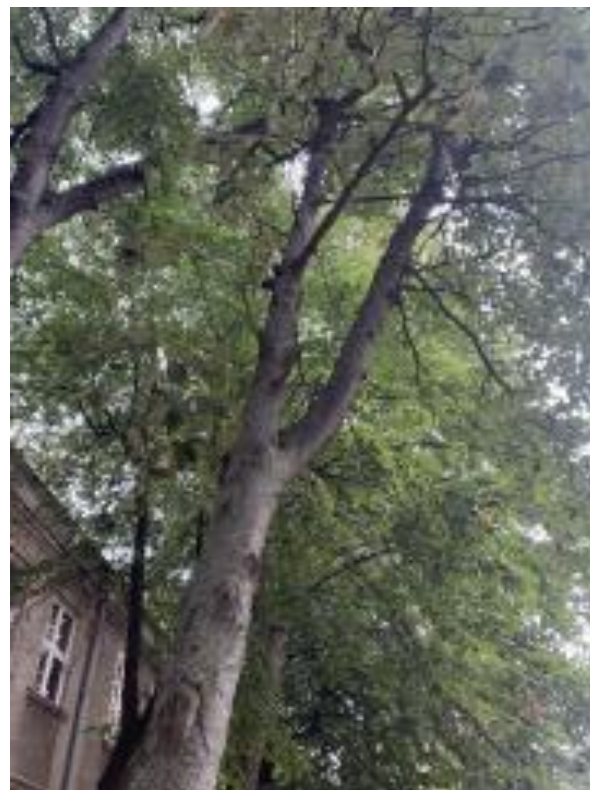
Zdj. 102. Widok na rozwidlenie

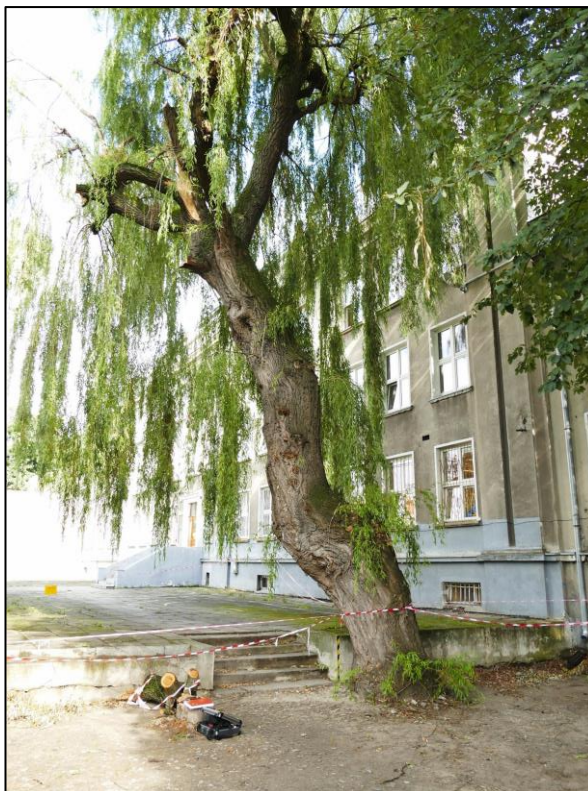
Opis ogólny stanu korzeni			
Drzewo wykształciło średniej wielkości napływy korzeniowe. Najniższa część pnia jest wyraźnie nabrzmiąta, ale bez oznak zakłóceń funkcjonowania tkanki drzewnej. Widoczne pojedyncze uszkodzenia przy schodach spowodowane przez system korzeniowy drzewa. Brak możliwości przebadania korzeni sondą arborystyczną, ponieważ teren wokół drzewa jest zagruzowany.			
Ocena skali żywotności wg Kasprzaka (2005)	III	Ocena skali zdrowotności wg Pacyniaka i Smólskiego (1973)	2
Ocena vitalności drzewa wg skali Roloffa (1989)	*	Ocena statyki drzewa (klasyfikacja FRC)	CD(wysokie ryzyko)

Zdj. 111. Kształt dolnej części pnia

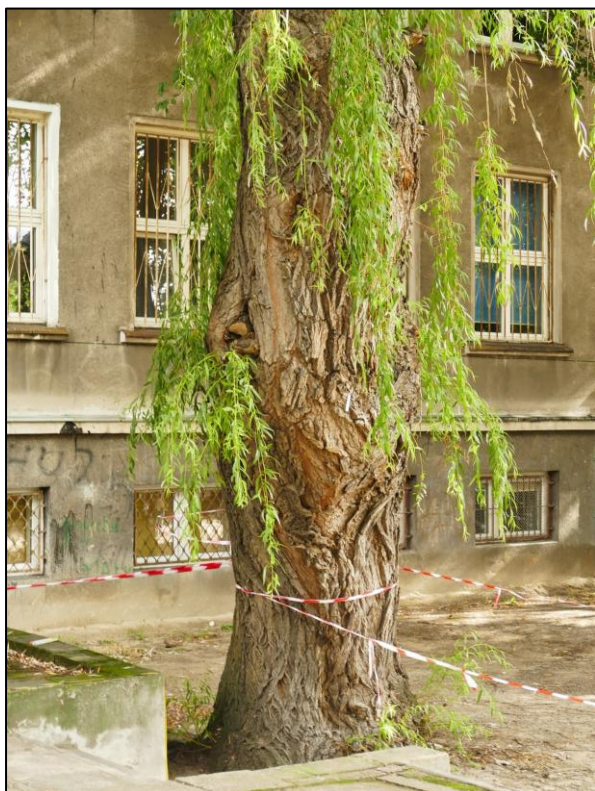
Zdj. 112. Odziomkowa część pnia

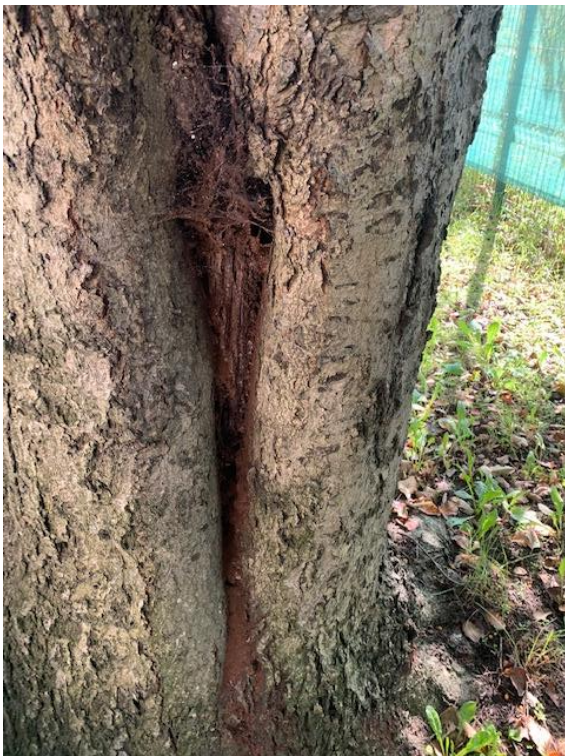
Opis ogólny stanu pnia				
Drzewo jednopniowe, rozwidlające się na wys. 1,7 m Duża rana w pniu. Widoczne duże cięcia korekcyjne złane w połowie kaluesm, w części ran widoczne znaczne wypróchnienia w do 30 - 40 cm w głąb. W wypróchnieniu widoczne żerujące owady i gąsienice owadów				
Opis ogólny stanu korzeni				
Drzewo wykształciło nabiegi korzeniowe rozbudowane znacznie bardziej od strony wschodniej. Część systemu korzeniowego wyniesiona nad poziom gruntu z widocznymi niewielkimi uszkodzeniami mechanicznymi. Badanie sondą arborystyczną wykazało częściowe uszkodzenie korzeni

Zdj. 134. Widok na wypróchnienie w pniu

GATUNKI CHRONIONE
Nie stwierdzono występowania gatunków chronionych.
BADANIE SPECJALISTYCZNE
Analiza tomogramu
Brak analizy tomogramem
ZALECENIA
Zabiegi pielęgnacyjne (zalecenia, zakres, zabezpieczenia)
<ul style="list-style-type: none"> • Bezzwłoczne usunięcie suchej gałęzi od strony wschodniej • Usunięcie suszu gałęziowego • Badanie instrumentalne czyli tomogramem dziwekowym lub rezystografem

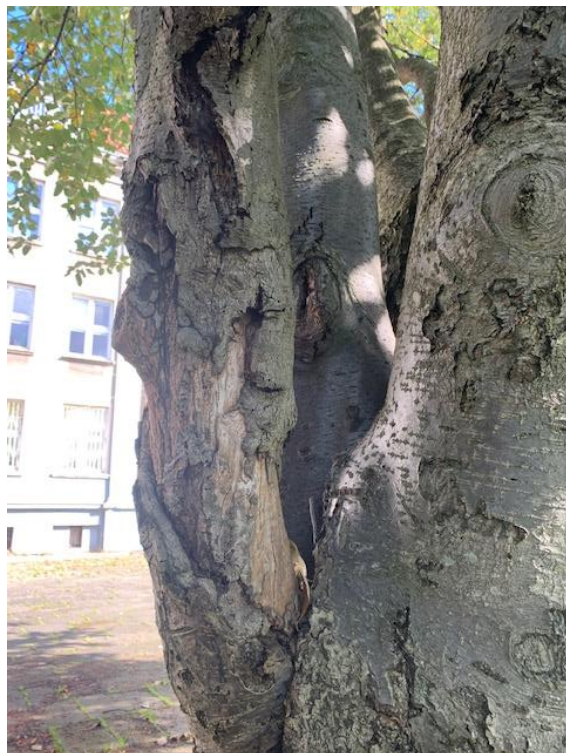
Zdj. 135. Widok na rozwidlenie

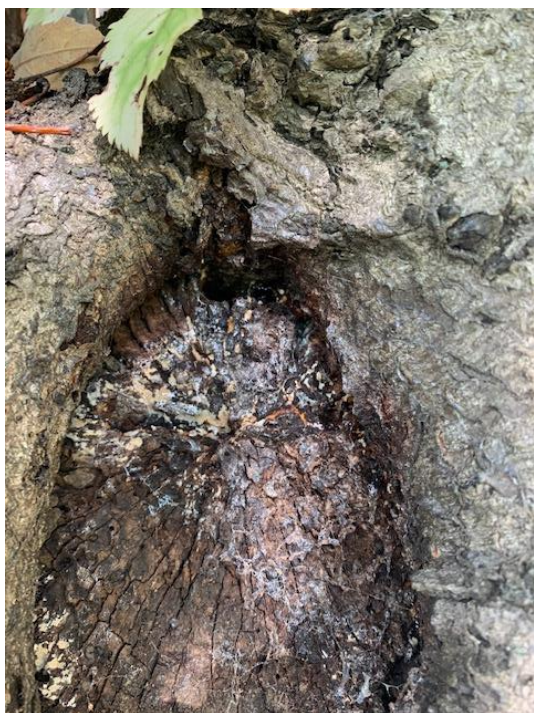
Zdj. 136. Widok na poprzednie cięcie zbyt dużego konaru

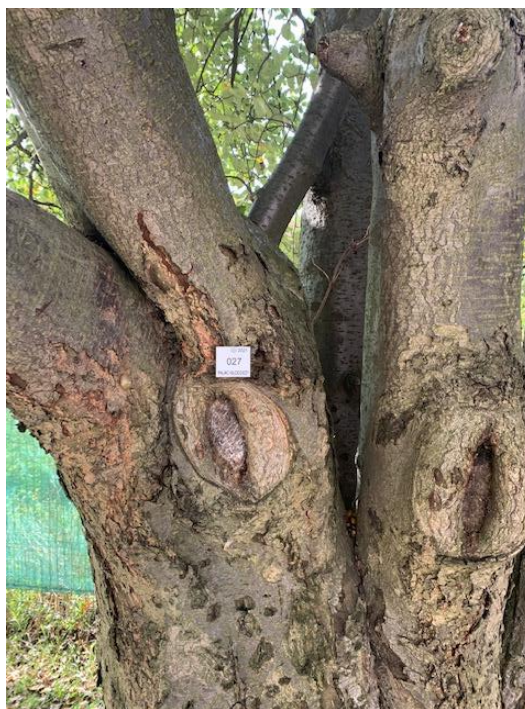
Zdj. 137. Widok na poprzednie cięcia konarów

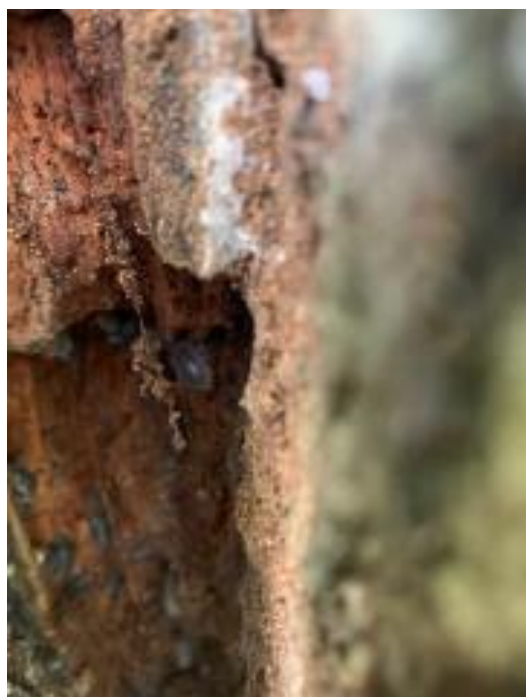
Zdj. 138. Widok na szkodniki żerujące w wypróchnieniu

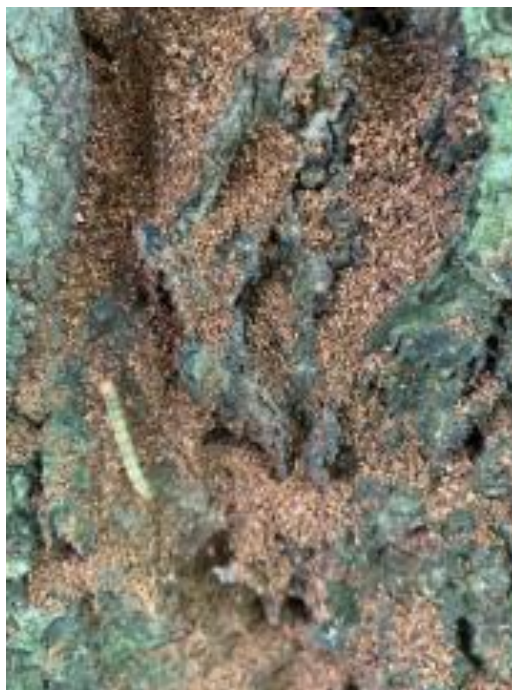
Zdj. 139. Widok na żerujące owady i gąsienice

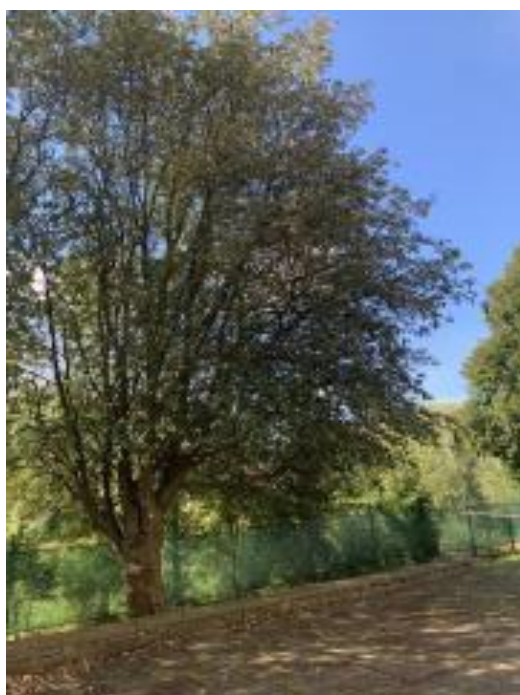
Zdj. 140. Widok na drzewo

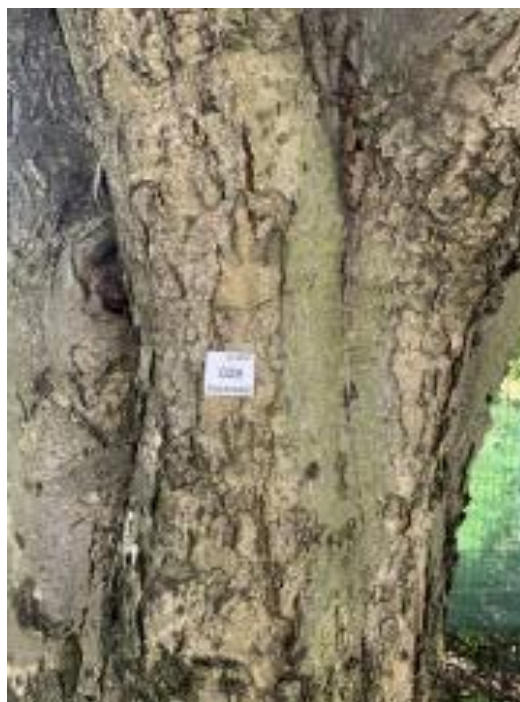
Zdj. 141. Widok na pień z tabliczką

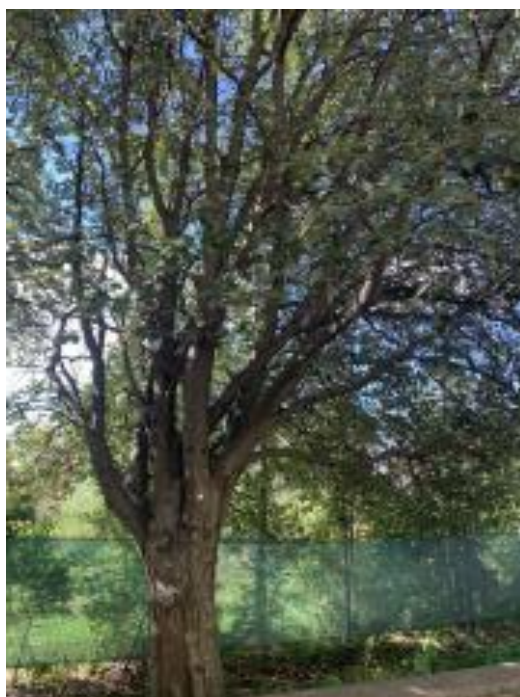
Zdj. 142. Widok na drzewo

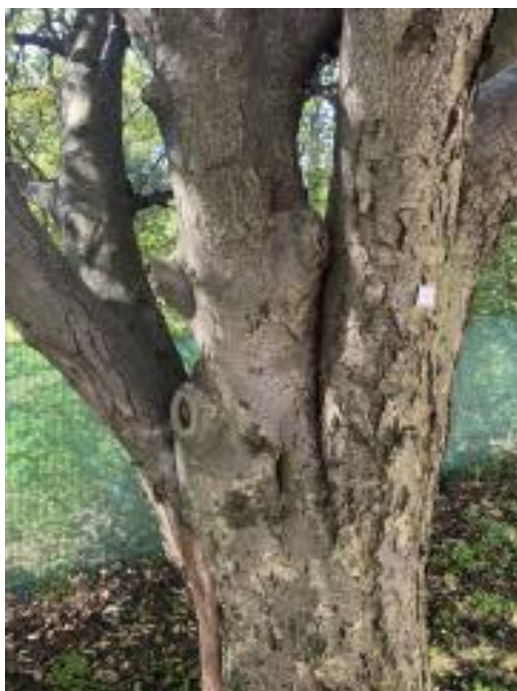
Zdj. 144. Widok na trzon korony

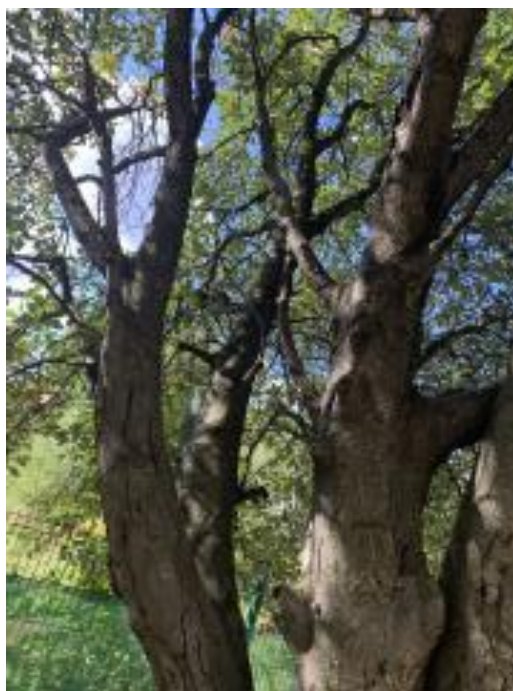
Opis ogólny stanu pnia						
Drzewo jednopniowe, rozwidlające się na wys. 1,7 m Duża rana w pniu. Widoczne duże cięcia korekcyjne złane w połowie kaluesm						
Opis ogólny stanu korzeni						
Drzewo wykształciło nabiegi korzeniowe rozbudowane znacznie bardziej od strony wschodniej. Część systemu korzeniowego wyniesiona nad poziom gruntu z widocznymi niewielkimi uszkodzeniami mechanicznymi. Badanie sondą arborystyczną wykazało częściowe uszkodzenie korzeni						
Ocena skali żywotności wg Kasprzaka (2005)	III/IV	Ocena skali zdrowotności wg Pacyniaka i Smólskiego (1973)			2/3

Zdj. 145. Widok na koronę

GATUNKI CHRONIONE	
Brak gatunków chronionych	
BADANIE SPECJALISTYCZNE	
Analiza tomogramu	
Nie wykonano badania tomogramem	
ZALECENIA	
Zabiegi pielęgnacyjne (zalecenia, zakres, zabezpieczenia)	
<ul style="list-style-type: none"> Należy obniżyć koronę o 15% Należy uformować koronę Oczyszczyć ranę i zabezpieczyć maścią ogrodniczą Wyciąć susz Wskazane badanie ryzostografem i tomogramem dźwiękowym
